PLANO DE CONSERVAÇÃO E RECUPERAÇÃO DA

# MATA ATLÂNTICA

BALNEÁRIO GAMBORIÚ

**OBJETO:** Execução de serviços técnicos especializados para a elaboração do Plano Municipal de Conservação e Recuperação da Mata Atlântica, Projeto Básico e demais documentos que integram o Pregão eletrônico nº 003/2021 – FUMDEMA.

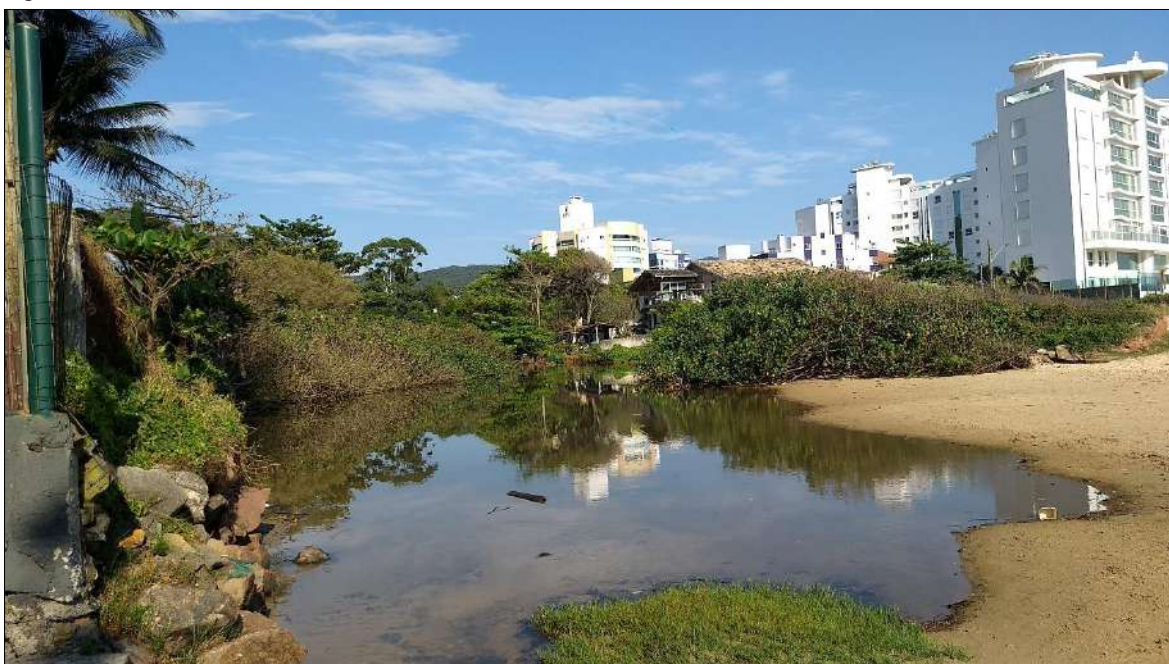
Figura 9 - Foz do Ribeirão Ariribá.

Partindo do limite norte de Balneário Camboriú, encontramos o Ribeirão Ariribá, marcando a divisa com Itajaí entre as morrarias e a faixa litorânea. O rio emerge nos morros do bairro Ariribá e trilha seu caminho em declive, inicialmente margeado pela Avenida das Arapongas. O rio segue o contorno do bairro Ariribá, até cruzar a Avenida do Estado, a partir da qual passa a definir o contorno norte do bairro Praia dos Amores, seguindo até alcançar o Oceano Atlântico, onde tem sua foz.

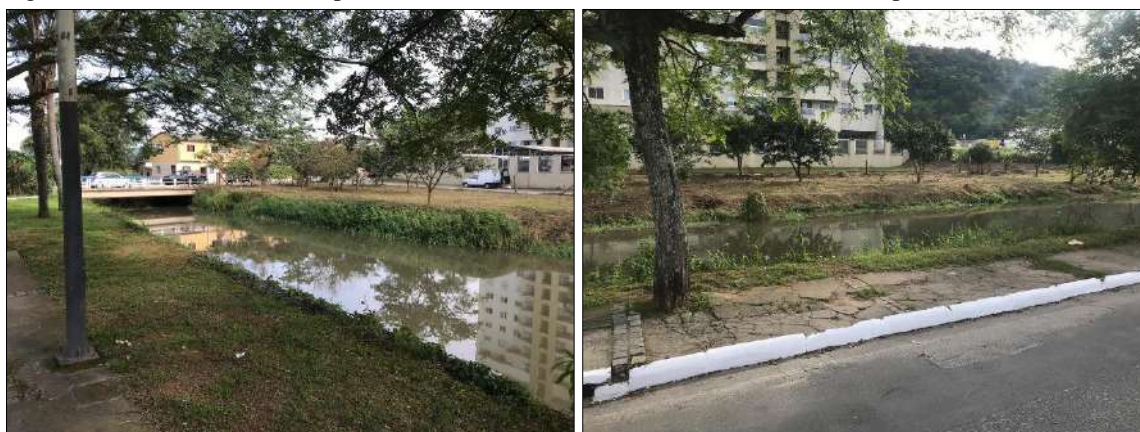
Figura 11 - Rio Peroba, trecho próximo à sua foz, na 6ª Avenida, bairro dos Municípios.

O Rio Peroba tem suas nascentes nas morrarias do bairro dos Estados, apresentando longos trechos canalizados, cortando uma região densamente ocupada, com muitas construções e com poucos locais apresentando margens com vegetação preservada. Seu curso cruza a rodovia BR101, próximo à saída 133, e segue contornando os limites dos bairros Estados e Municípios, em Balneário Camboriú, em sua divisa com o bairro Tabuleiro, do município vizinho, Camboriú, até alcançar o Rio Camboriú, onde deságua.

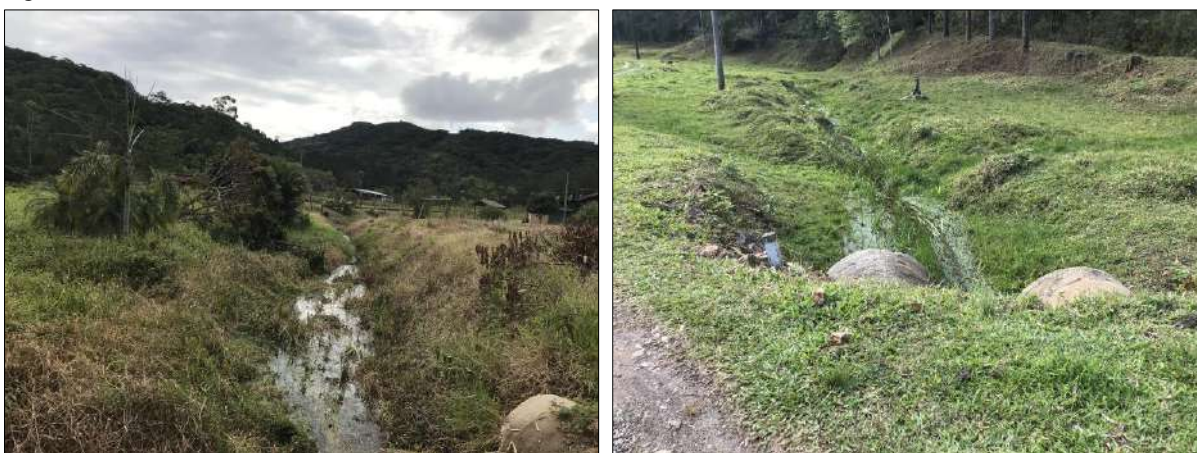
Figura 13 - Trechos do Rio Canhanduba, a leste da rodovia BR101.

Nas morrarias à margem leste da rodovia BR101, próximo à divisa com Itajaí e com Camboriú, encontram-se as nascentes do Rio Canhanduba e de afluentes seus. O rio tem seu curso dirigido ao município de Itajaí, drenando uma pequena porção do território de Balneário Camboriú, em seu Noroeste, cruzando a rodovia BR101, passando por Camboriú, e seguindo para Itajaí, integrando a bacia de drenagem do Rio Itajaí-Mirim. As ocupações existentes neste trecho, em Balneário Camboriú, são escassas, havendo algumas residências e chácaras no local, sendo também possível observar alguns trechos com utilização de terras para pastagens e reflorestamento.

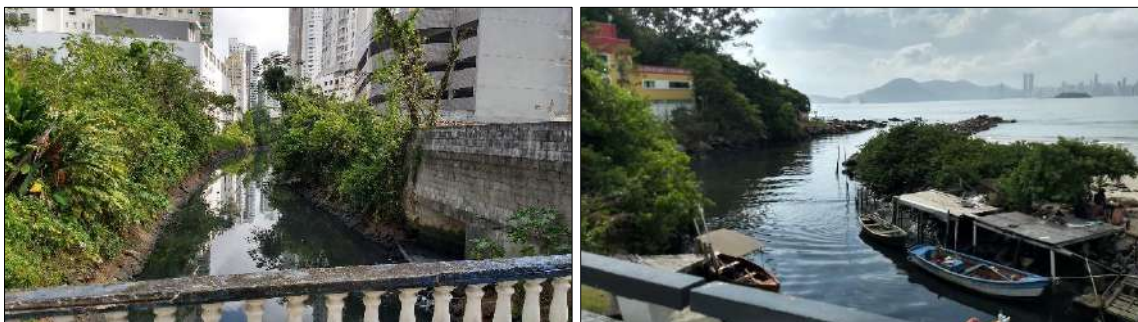
Figura 15 - Trecho final do rio Marambaia e sua foz.

Quase toda a extensão deste rio, bem como de seus contribuintes, encontra-se canalizada, excetuando-se trechos nas morrarias - situados em cotas mais elevadas ou com maiores declividades, onde ainda se observam densas formações florestais protegendo suas margens – e, também, o seu trecho final, partindo da Rua 1931 e seguindo no sentido norte, entre a Avenida Atlântica e a Avenida Brasil, até sua foz no Oceano Atlântico, no Pontal Norte da Praia Central.

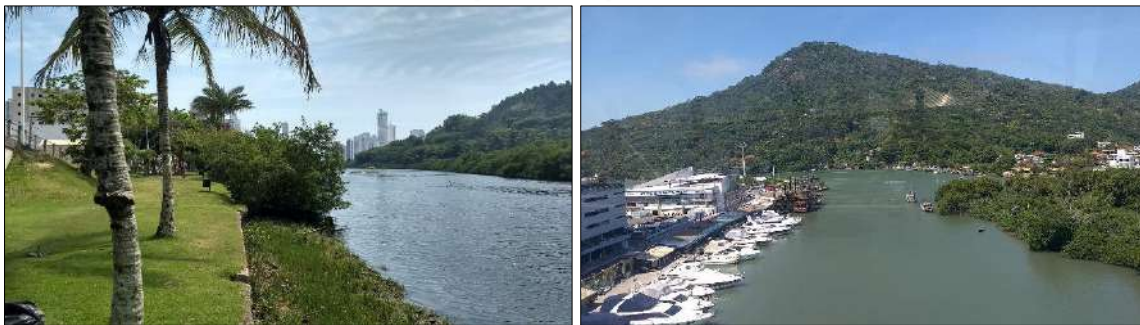
Figura 17 - Rio Camboriú: margens no bairro Vila Real (esquerda) e vista da foz (direita).

O curso do Rio Camboriú se forma em áreas de cotas baixas e planas, próximas ao nível do mar, apresentando um traçado com trechos tortuosos e com declividade reduzida, concentrando as vazões de drenagens dos cursos situados nas morrarias em seu entorno. Isto o torna um rio de destaque, apresentando maior volume de água e com pouca correnteza, favorecendo a formação de um leito mais largo, chegando a apresentar uma distância maior que 100 metros entre as margens em sua foz. A característica de relevo plano observada em trechos no entorno do Rio Camboriú, também favorece a formação de mangues e áreas inundáveis sob influência tanto do regime pluviométrico como da variação das marés, que afetam o nível do rio.

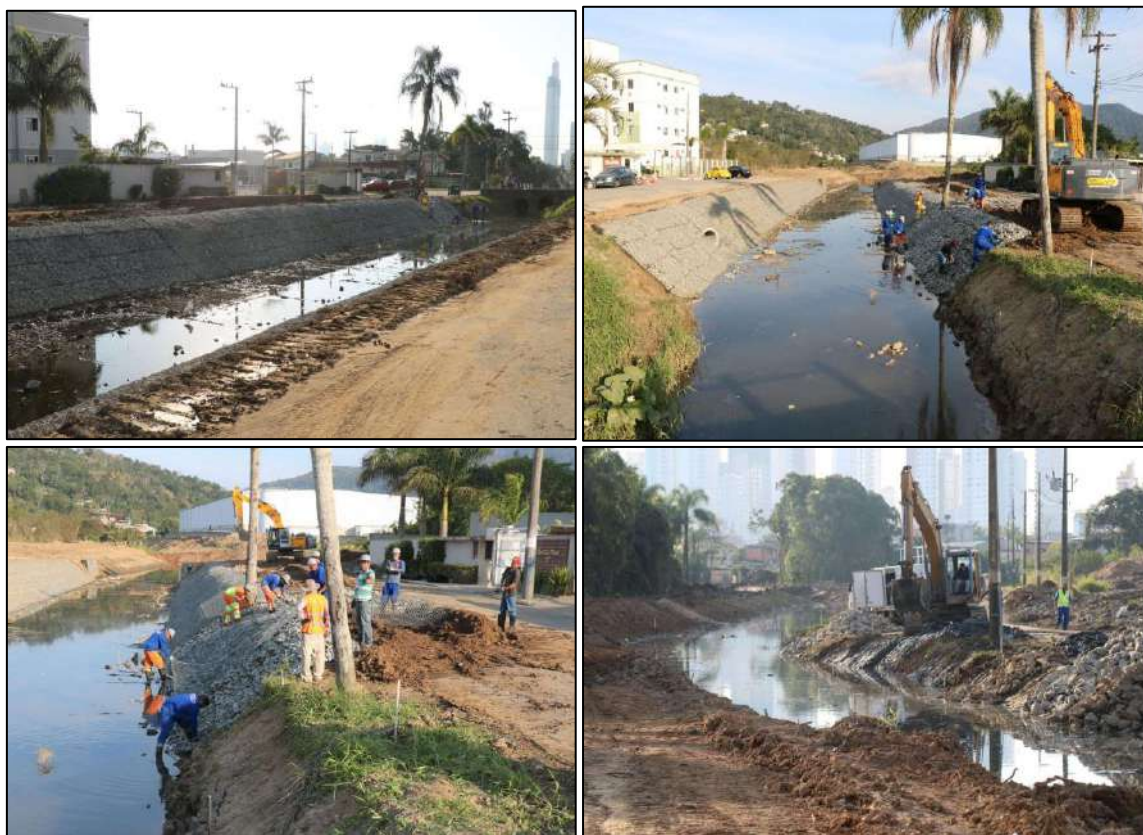
Figura 19 - Obras no Rio das Ostras.

Rio das Ostras passou, recentemente, por obras ao longo do seu percurso. Além da limpeza das margens, as obras contemplaram dragagem e readequação da calha do rio para a vazão real da bacia hidrográfica e ainda, muretas de contenções em alguns trechos.

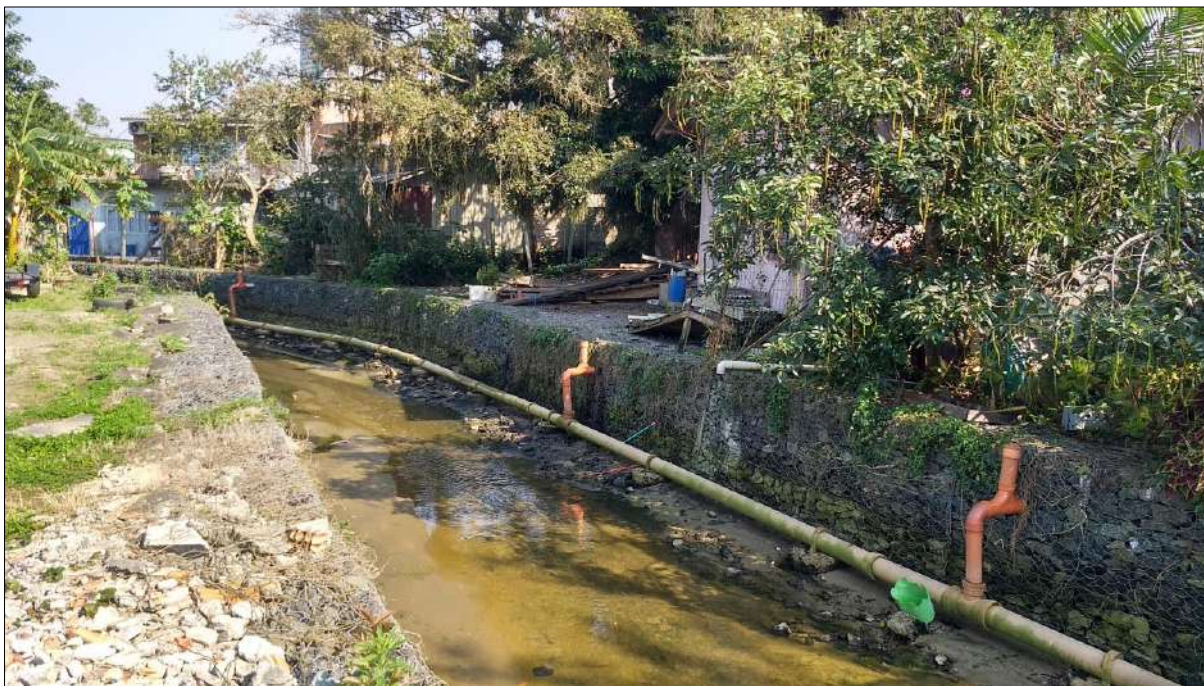
Figura 21 - Trecho do Rio Pedro Pinto Corrêa, ao final da rua Vicente Florêncio de Souza.

Nas áreas de planície, as canalizações envolvem grande parte deste curso hídrico, que tem suas margens e entorno densamente ocupados. Seu leito volta a ser observado ao longo da rua José Francisco Vitor, até a altura do encontro com a rua Pedro Pinto Corrêa. A partir daí, o rio tem seu trecho final também canalizado, sendo a sua foz no Rio Camboriú. Assim, se configura um curso hídrico com alta intervenção em seu canal e ocupação das margens, tendo a vegetação preservada, de modo geral, apenas no entorno dos trechos em encostas dos morros.

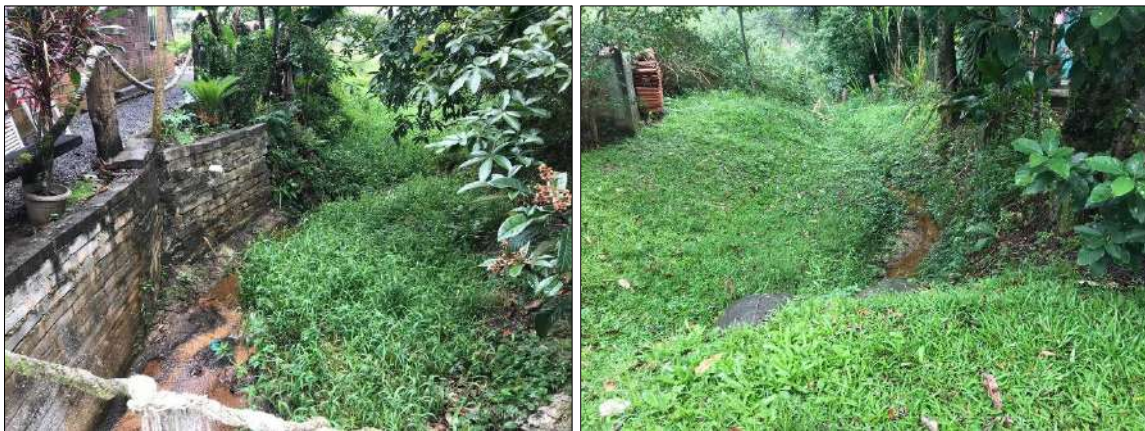
Em seu curso se intercalam trechos em meio a formações florestais preservadas e trechos com maiores intervenções – com o rio canalizado, com ocupações no entorno. Destaca-se que na região de sua foz se acumula grande quantidade de carga orgânica que escoar junto ao rio pela contribuição de toda a bacia hidrográfica, de modo que em períodos de estiagem pode se gerar forte odor decorrente da concentração e acelerada degradação desse material orgânico, uma vez que fica represado sem poder fluir ao mar.

Figura 23 - Trecho a montante do rio Mariquinha, visto na rua Amarildo Pereira, ao final da rua Antônio Torquato - Estaleiro.

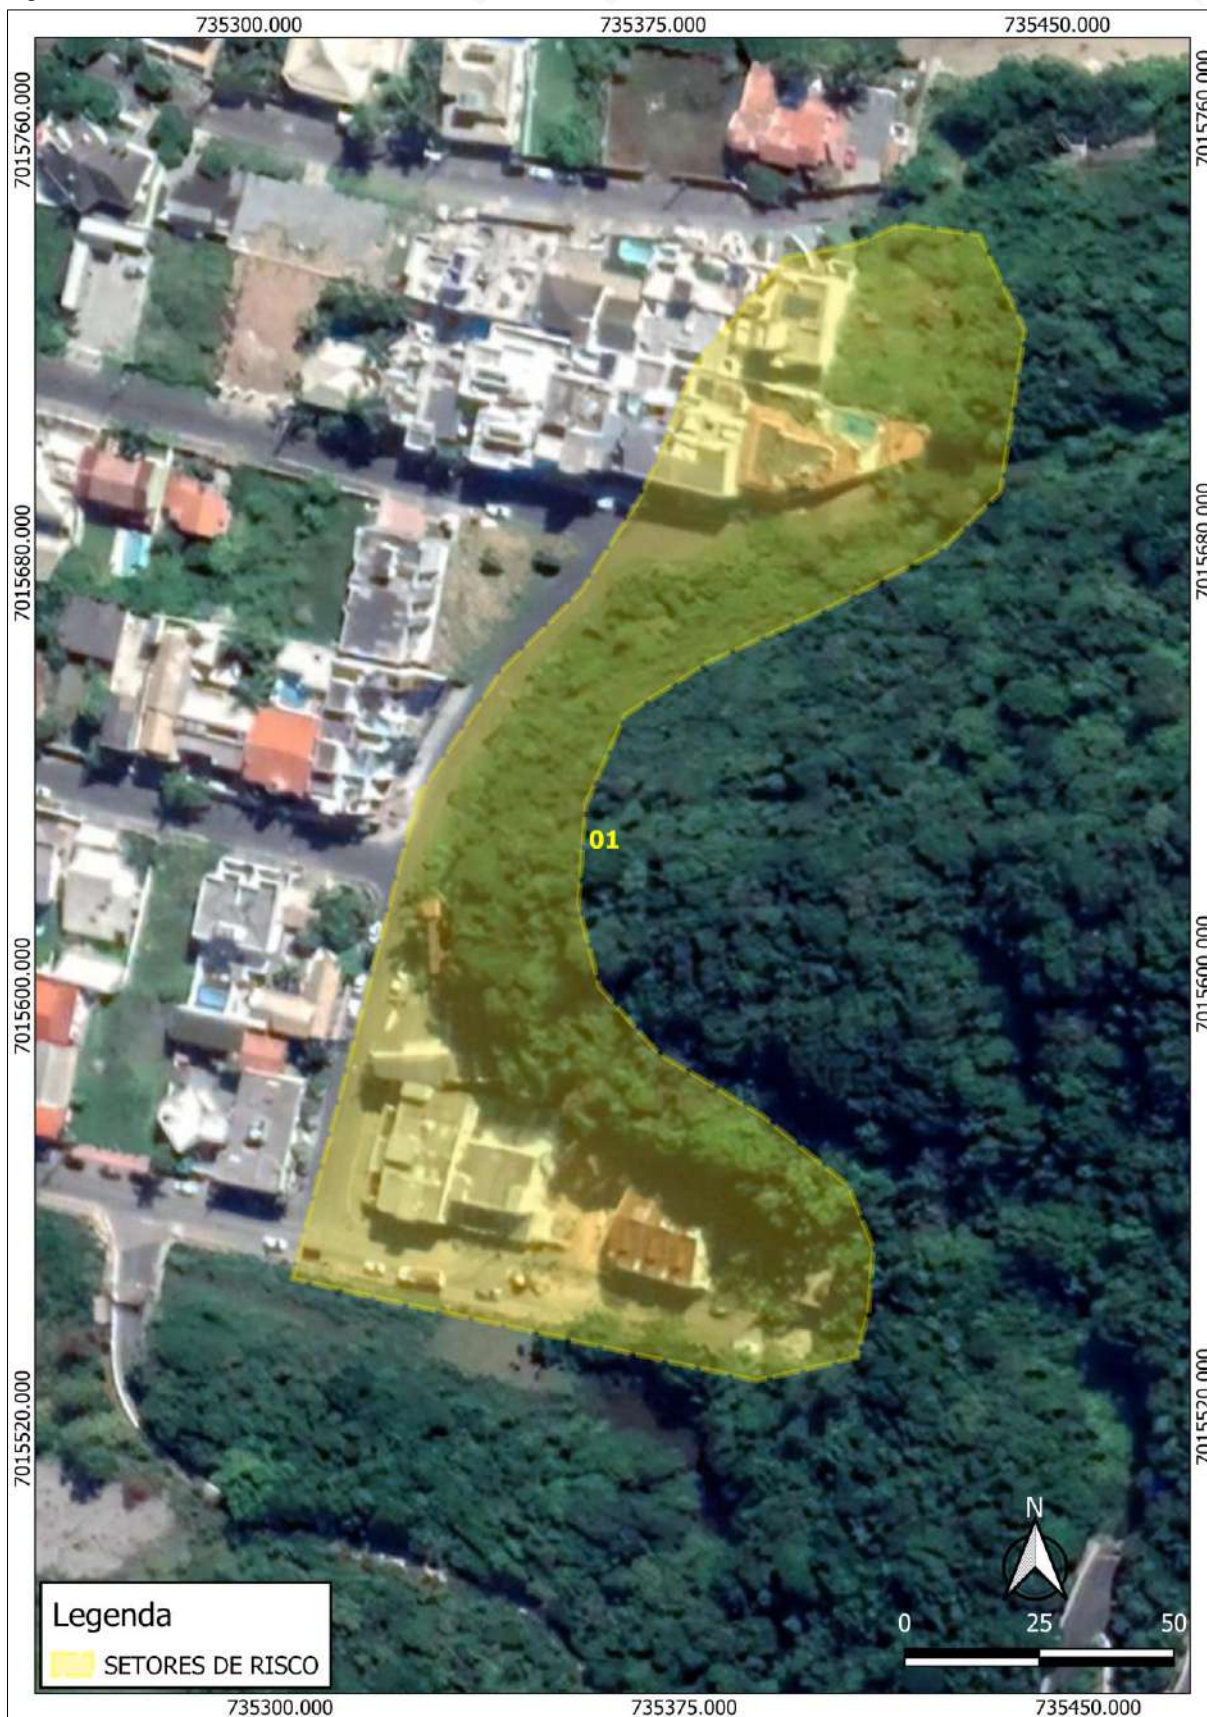
Figura 26 - Movimentos de Massa: Setor de Risco 01.

Ainda, no Diagnóstico Socioambiental (PMBC, 2020) são sugeridas algumas medidas para o setor de risco 01: monitorar o setor para verificar evolução dos processos; realizar mapeamento em detalhe para verificar grau de risco de cada imóvel; avaliar melhor meio para estabilização ou contenção da encosta e taludes, através de estudo geotécnico; proibição de novas construções sem projeto e acompanhamento técnico, evitando um aumento da instabilidade local; desenvolver políticas para o controle de ocupação em encostas e áreas de risco; realizar campanha para conscientização da população local, com orientação acerca de riscos de desastres e importância da preservação ambiental.

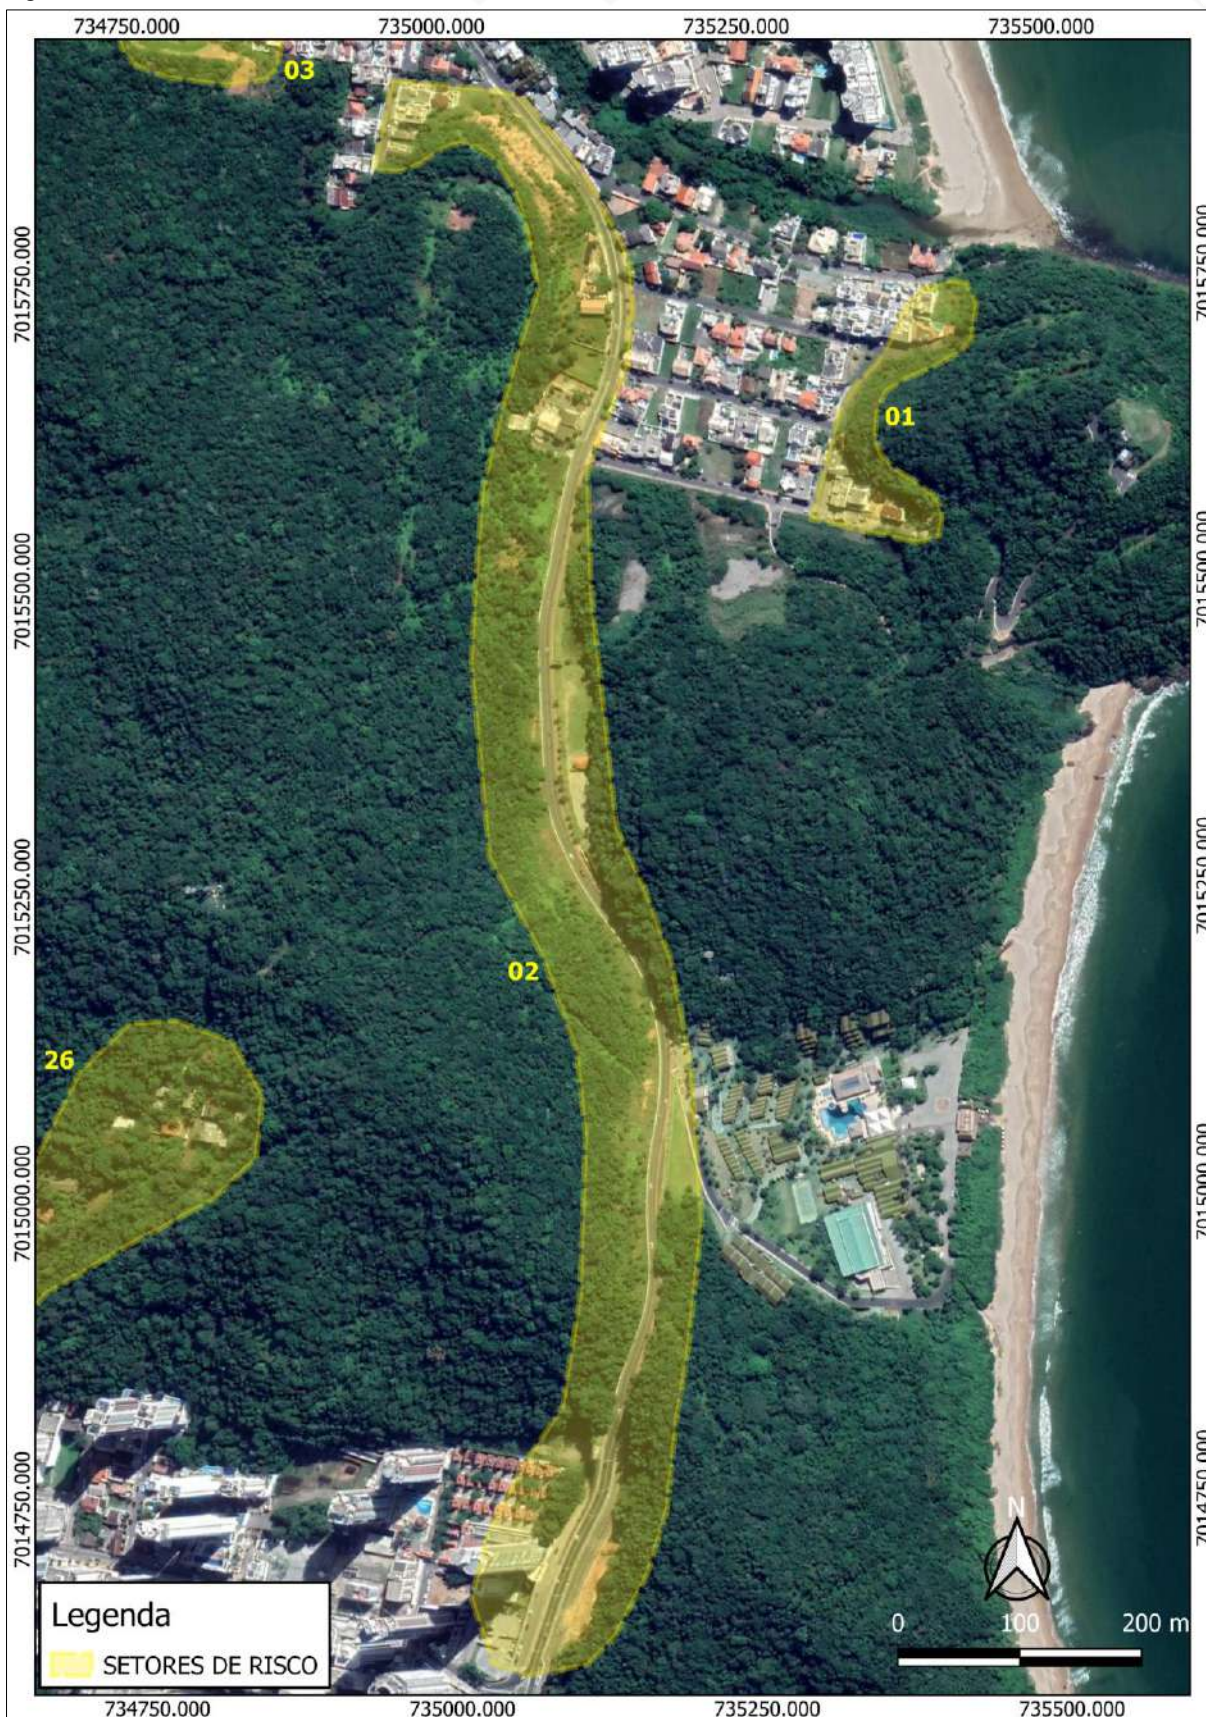
Figura 27 - Movimentos de Massa: Setor de Risco 02.

Entre as medidas sugeridas no Diagnóstico para este setor de risco estão: monitorar a evolução dos processos de risco existentes no setor; realizar mapeamento em detalhe para verificar grau de risco de cada imóvel situado no setor; recuperar as áreas que apresentam cicatrizes de deslizamento e processos erosivos; elaborar estudos geotécnicos para avaliar métodos mais adequados para recuperação e contenção dos processos existentes na área; proibir a construção sem projeto e acompanhamento técnico, evitando intervenções inadequadas; orientar os moradores sobre riscos de desastres naturais e importância da preservação ambiental.

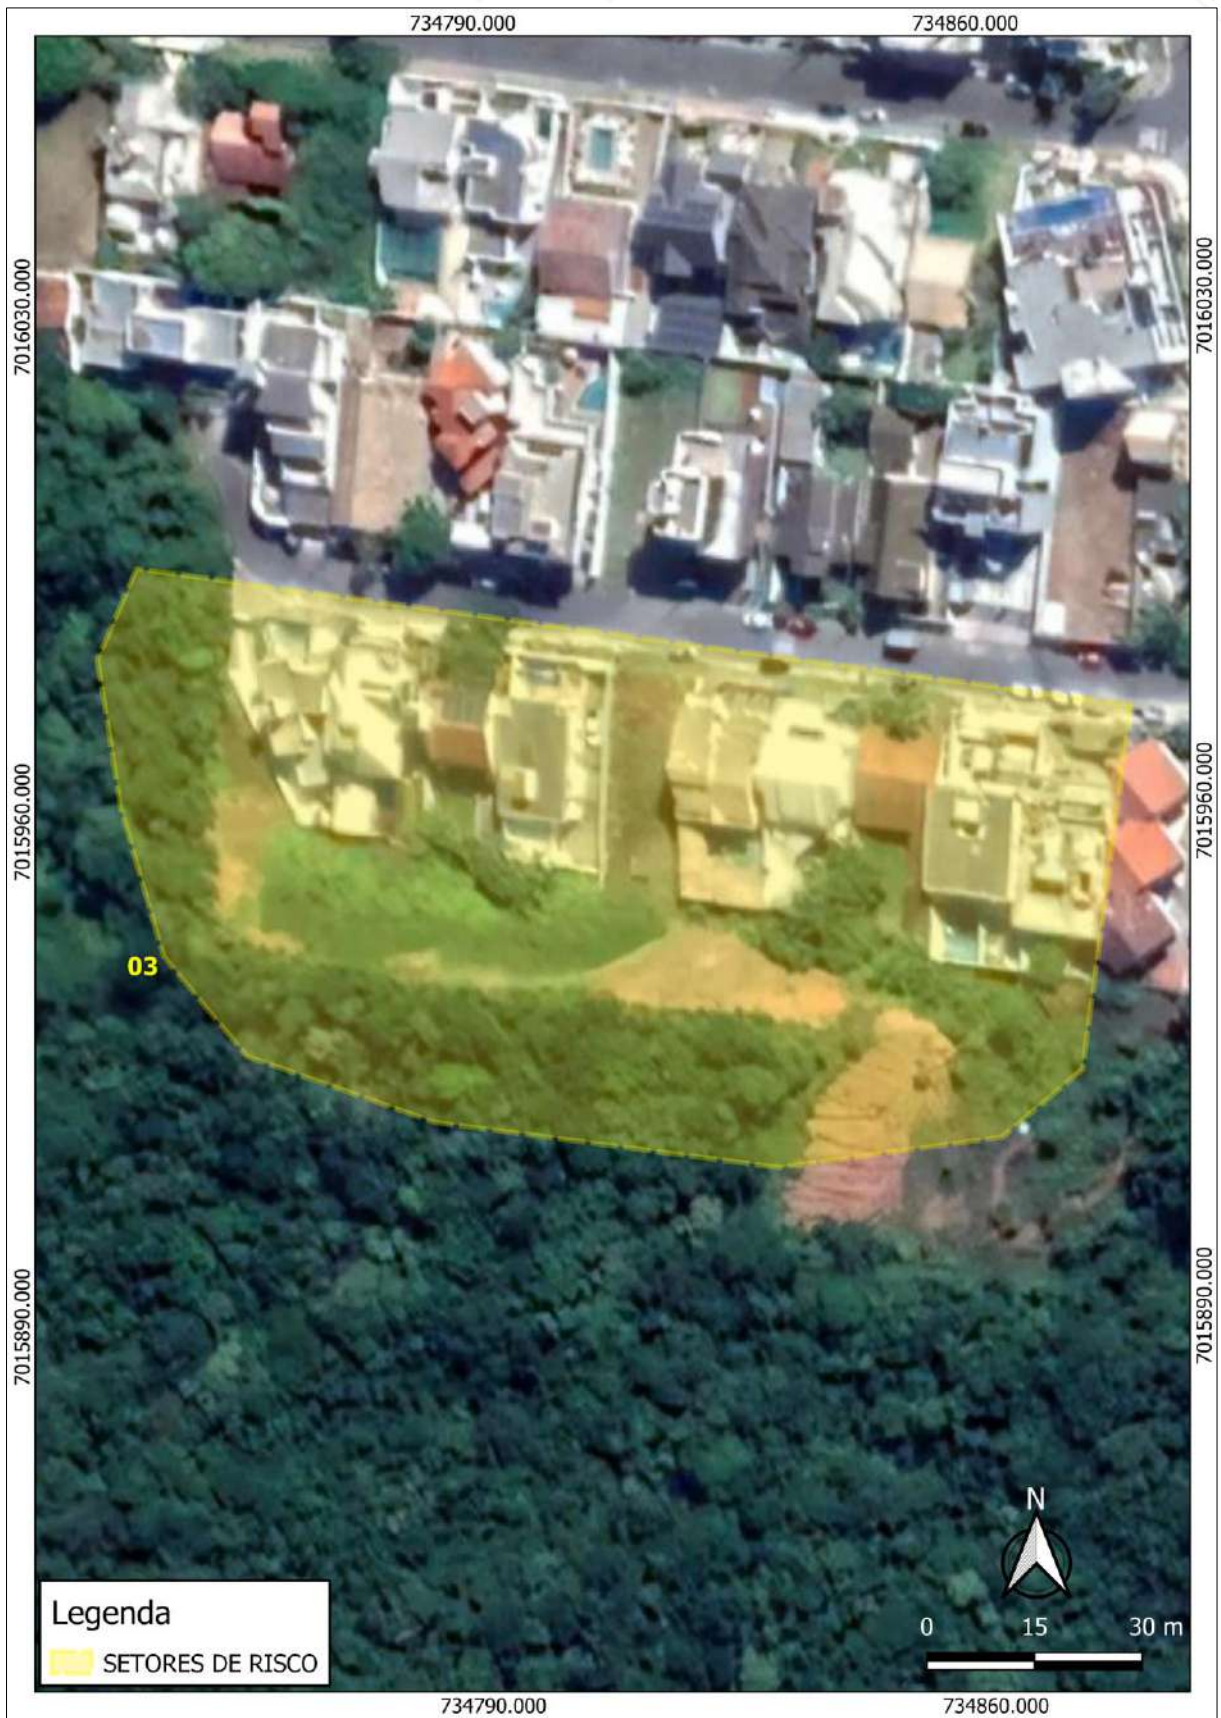
Figura 28 - Movimentos de Massa: Setor de Risco 03.

São sugeridas, no Diagnóstico Socioambiental, as seguintes medidas para o setor: monitorar constantemente o setor para verificar a evolução dos processos, como erosões, pequenas movimentações, inclinação de árvores; proceder estudos geotécnicos para a contenção do talude; proibir intervenções no terreno sem acompanhamento técnico; realizar o mapeamento em detalhe, indicando o grau de risco de cada residência ali presente; realizar campanhas para orientar os moradores sobre riscos de desastres naturais e a importância da preservação ambiental.

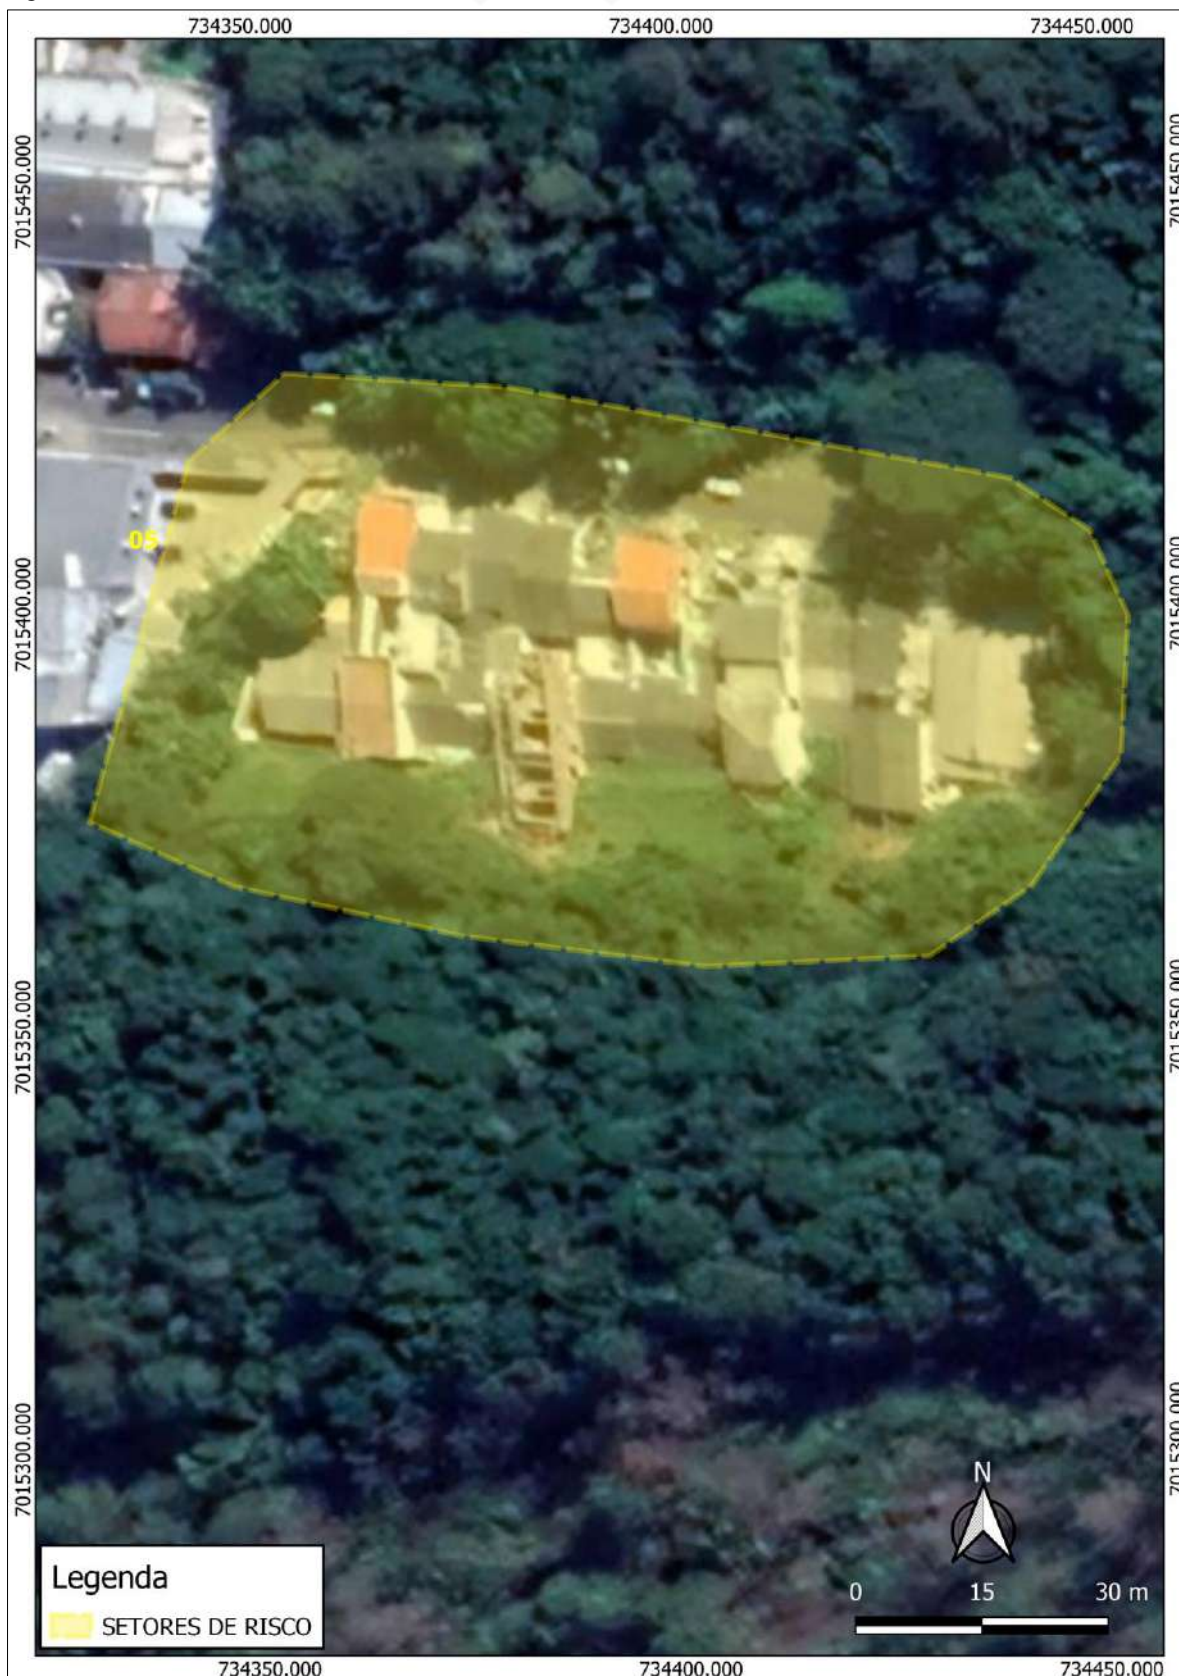
Figura 30 -Movimentos de Massa: Setor de Risco 05.

Para este setor são sugeridas algumas medidas no Diagnóstico Socioambiental do município (PMBC, 2020), como: monitorar o setor constantemente para acompanhar a evolução dos processos existentes; realizar o mapeamento em detalhe com o grau de risco de cada imóvel; realizar melhorias a nível de infraestrutura, possibilitando o correto escoamento da água na encosta e evitar processos erosivos; elaborar estudos geotécnicos para proceder a contenção dos taludes; proibir construções e intervenções no terreno sem projeto e acompanhamento técnico, com o intuito de não aumentar a instabilidade local; realizar campanha para a orientação dos moradores quanto aos riscos de desastres naturais e a importância da preservação ambiental.

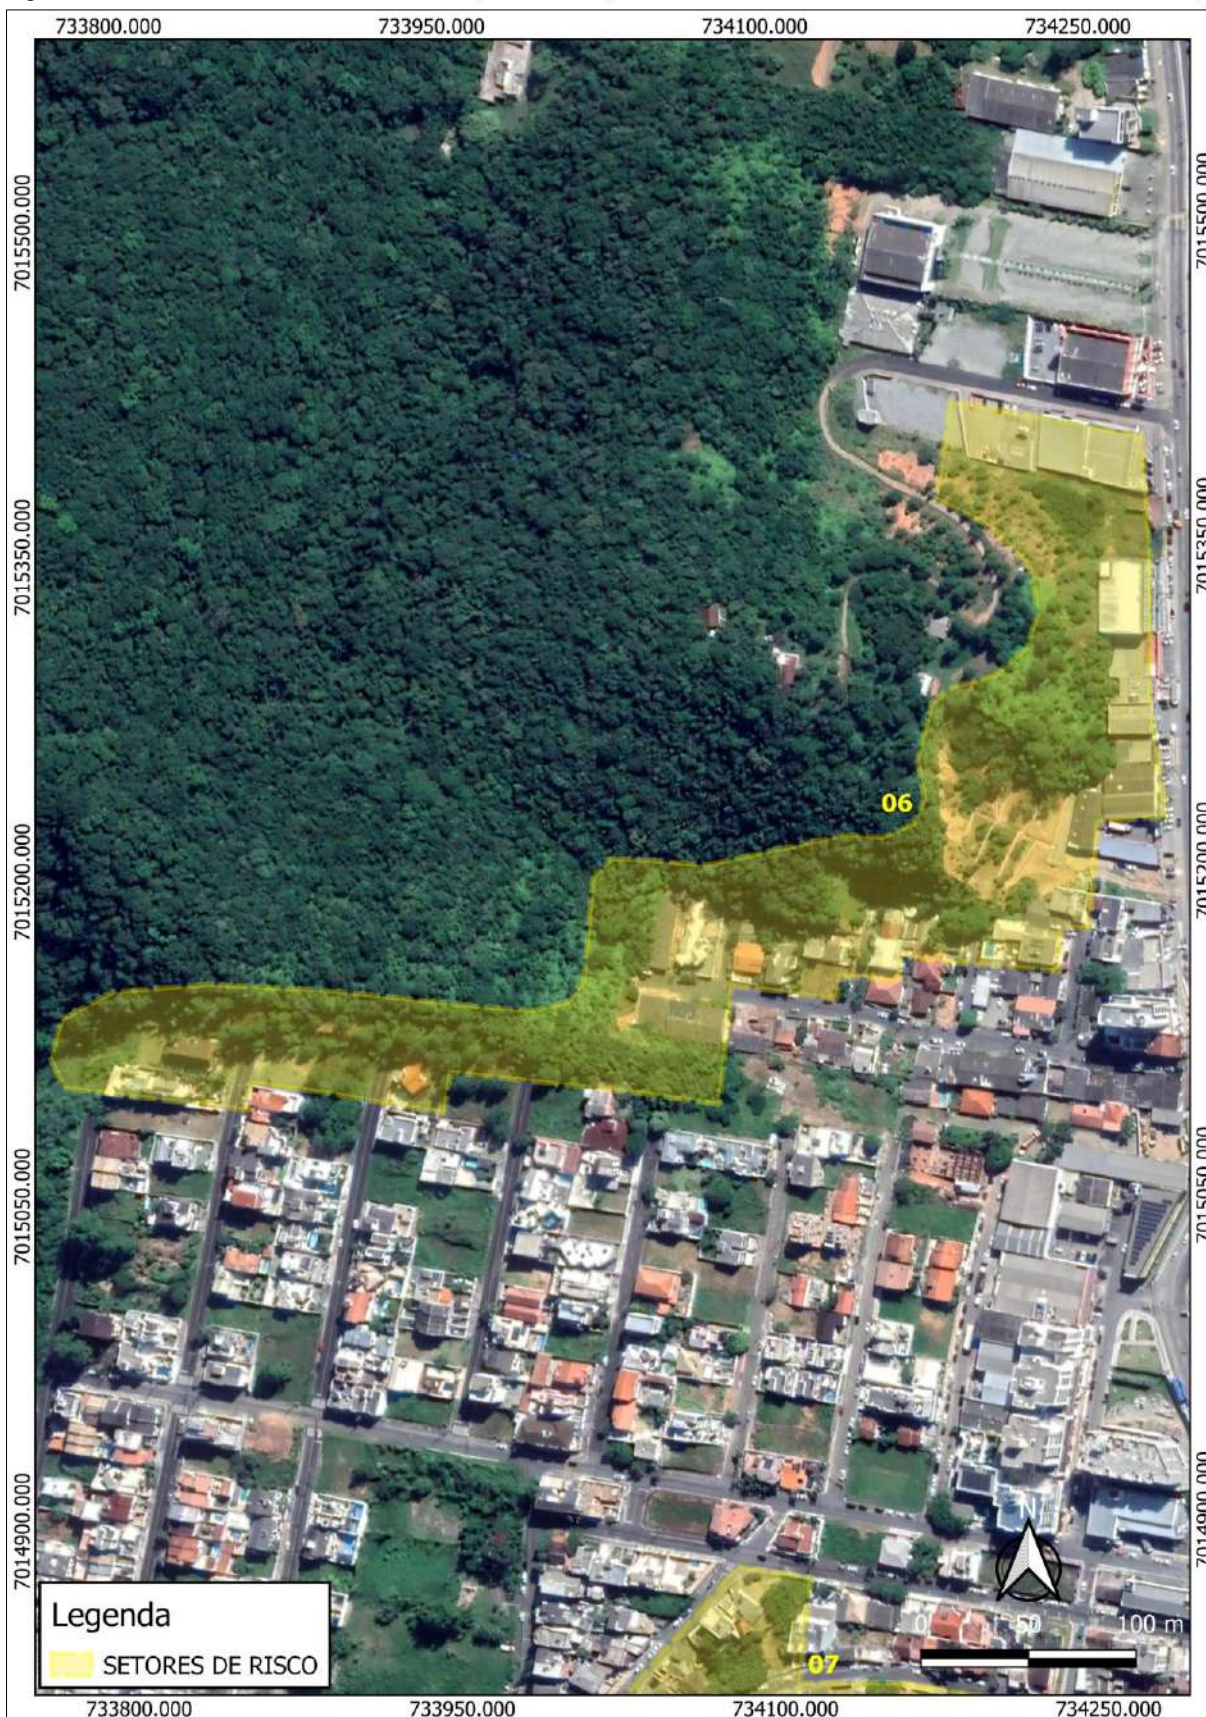
Figura 31 -Movimentos de Massa: Setor de Risco 06.

No Diagnóstico Socioambiental são sugeridas medidas para este setor, como: realizar o monitoramento do setor para acompanhar a evolução dos processos existentes; realizar o mapeamento em detalhe, definindo o grau de risco de cada imóvel; realizar melhorias a nível de infraestrutura, possibilitando o correto escoamento da água na encosta e evitar processos erosivos; elaborar estudos geotécnicos para proceder a contenção dos taludes; proibir construções e intervenções no terreno sem projeto e acompanhamento técnico, com o intuito de não aumentar a instabilidade local; realizar campanha para a orientação dos moradores quanto aos riscos de desastres naturais e a importância da preservação ambiental.

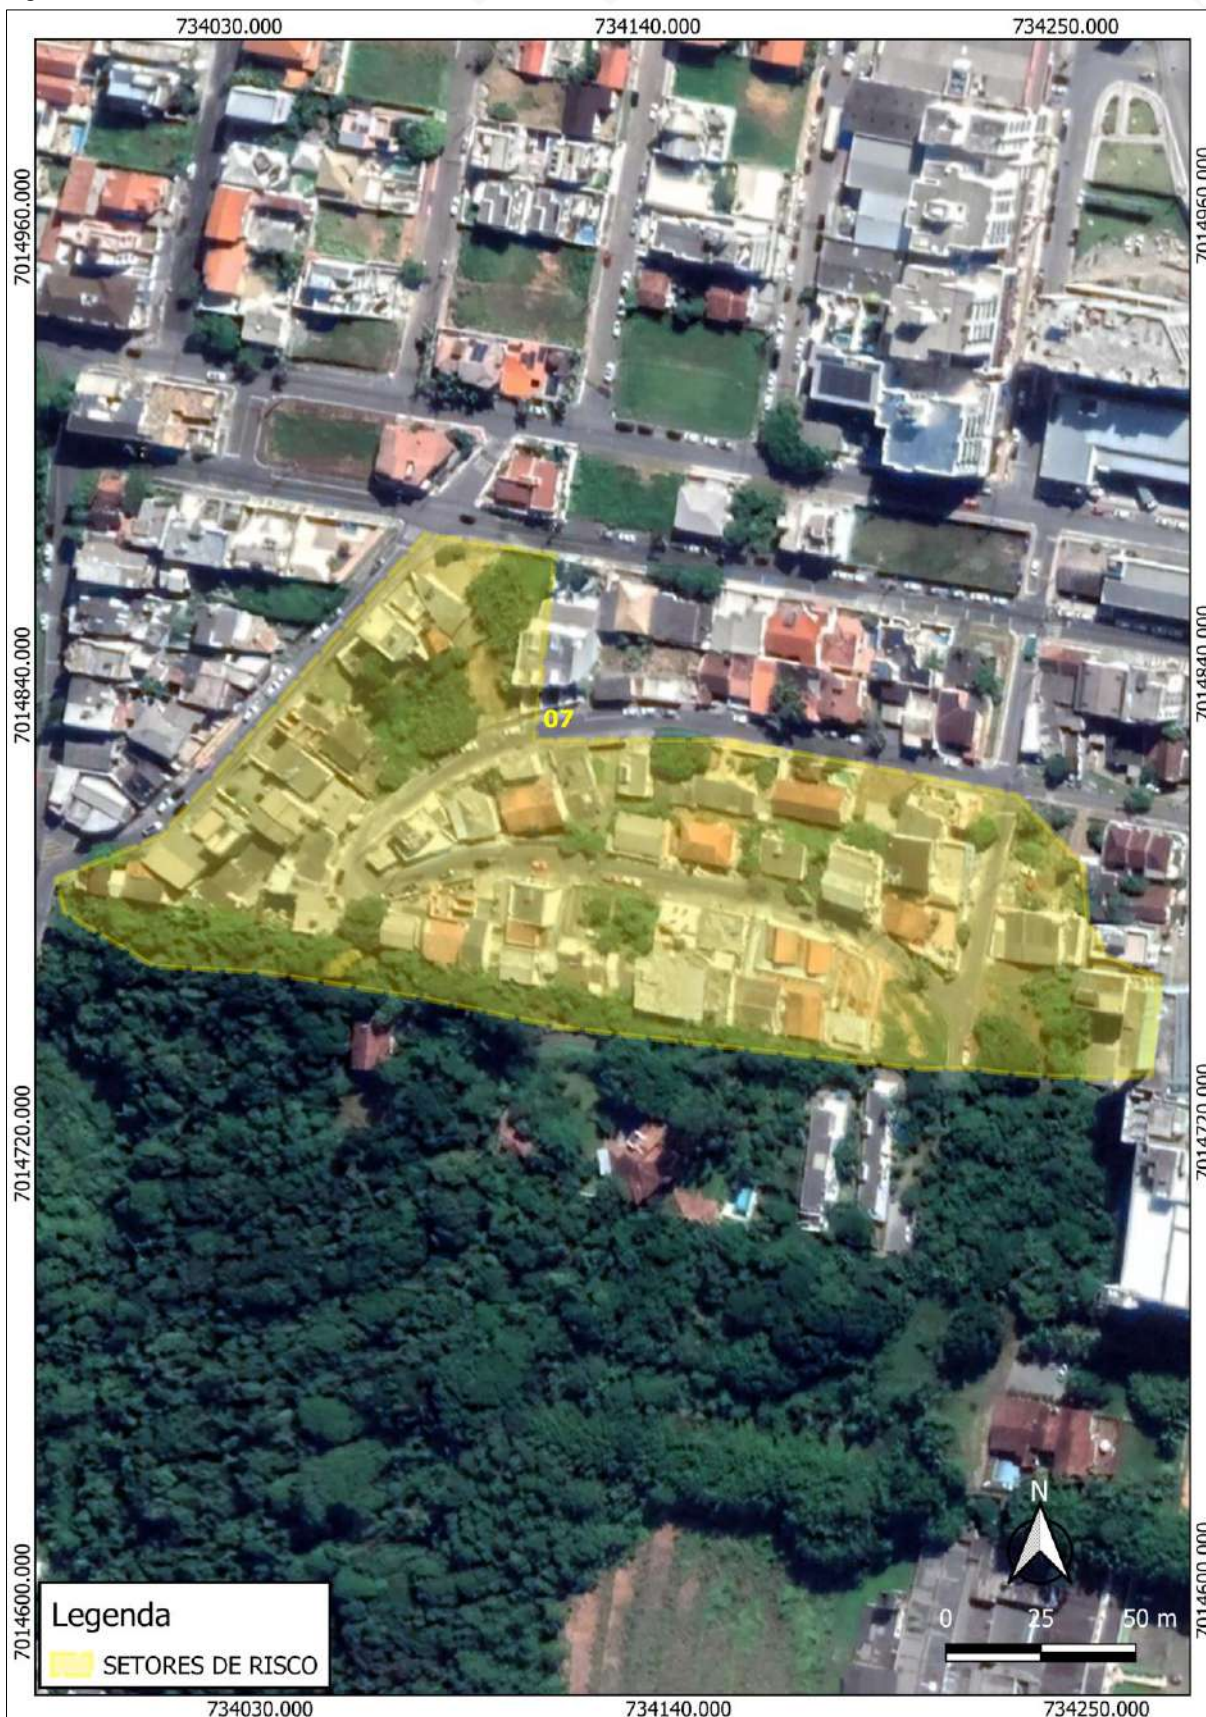
O local em que ocorre este setor apresenta topografia bastante acidentado, havendo ocupações em encostas e com cortes no terreno formando taludes verticalizados, sem obras de contenção. São identificados processos erosivos, cicatrizes de deslizamento e pequenas trincas nos cortes do terreno. Há também residências próximas às cristas dos taludes, incidindo em instabilidade ainda maior sobre o substrato. Há, assim, no local, o risco de processos de escorregamento rotacional e planar, sendo o setor considerado como de grau de risco alto (PMBC, 2020).

Figura 32 - Movimentos de Massa: Setor de Risco 07.

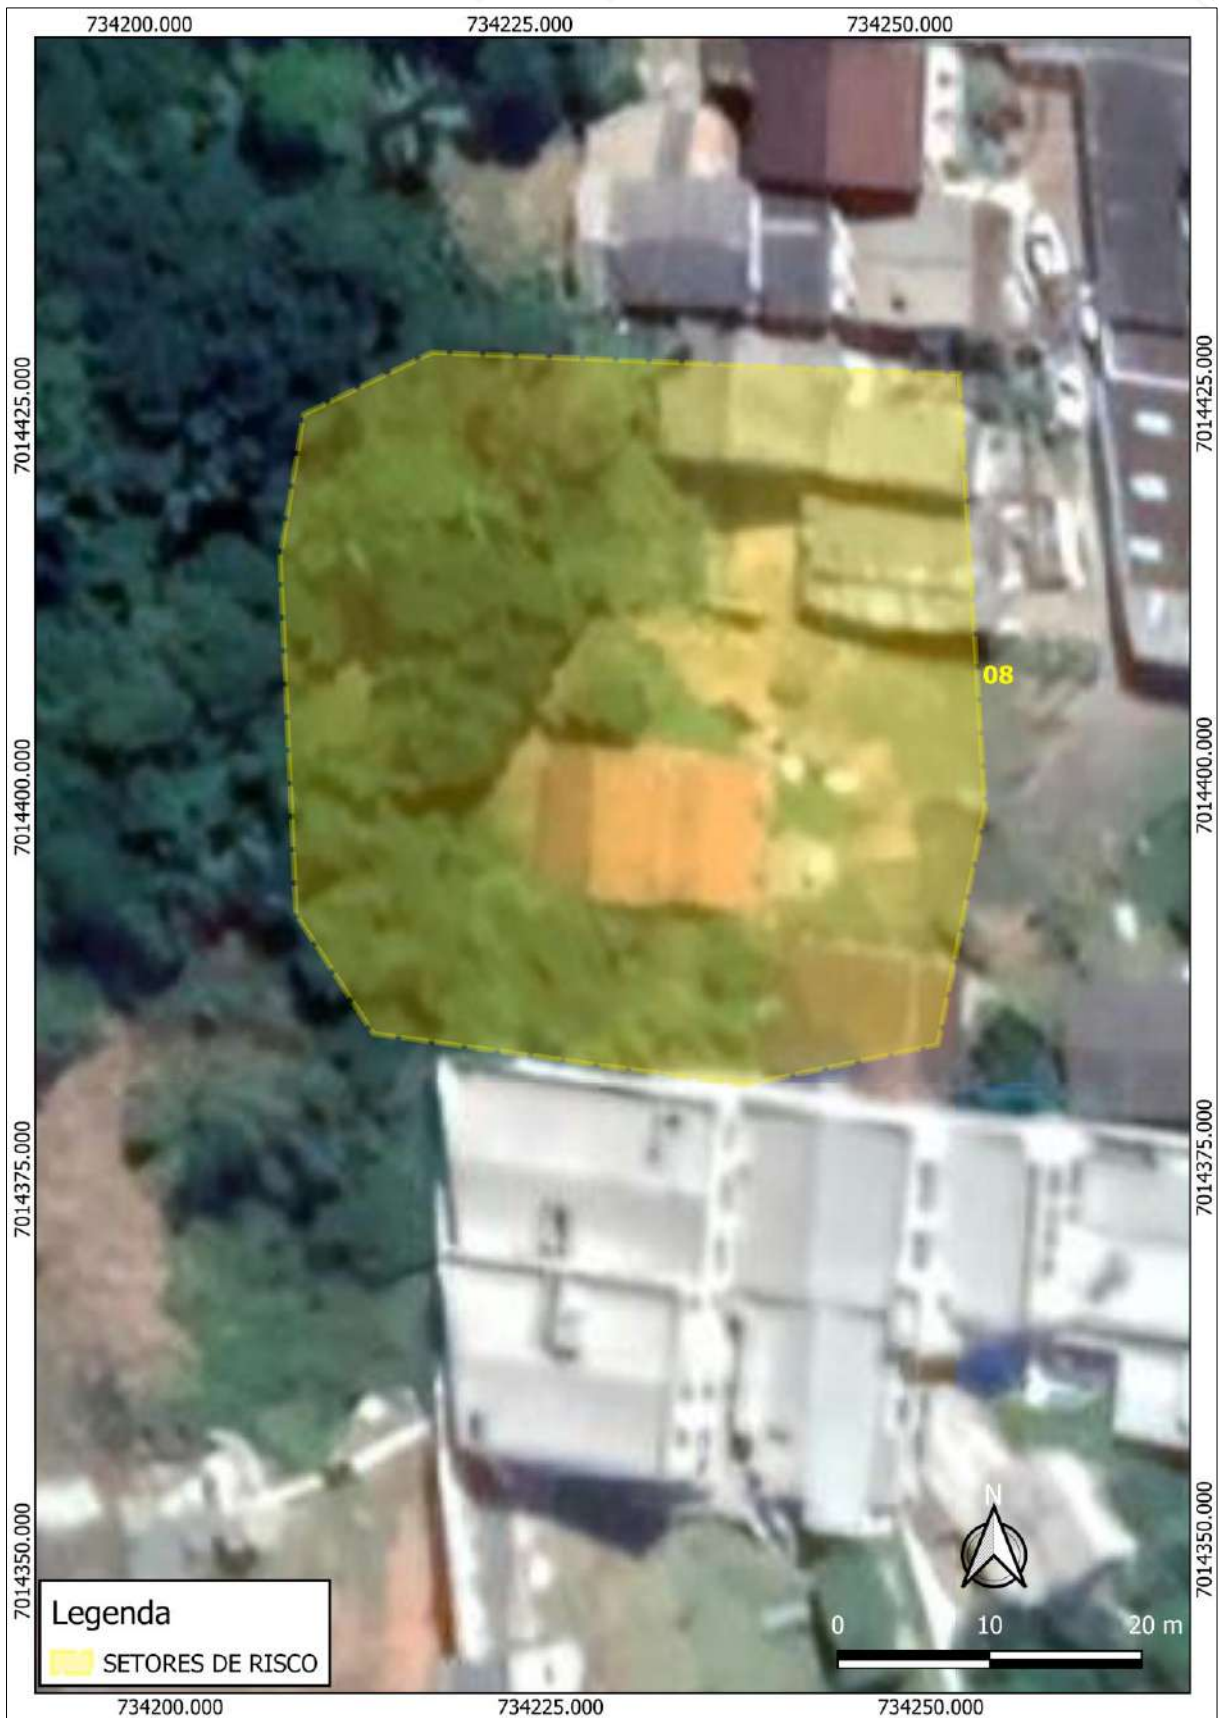
Figura 33 - Movimentos de Massa: Setor de Risco 08.

O Diagnóstico Socioambiental apresenta, juntamente com a descrição deste setor, a sugestão de algumas medidas para ele, como: monitorar o local de forma constante, para acompanhar a evolução dos processos; mapear o setor em detalhe, identificando o grau de risco de cada imóvel; melhorar a infraestrutura urbana, buscando o correto escoamento de água pluvial e, com isto, evitar os processos erosivos; elaborar estudos geotécnicos para proceder a contenção dos taludes; proibir novas ocupações, não permitindo a construção de novas moradias e novas intervenções no terreno sem que haja o devido projeto e acompanhamento técnico, evitando com isso aumento na instabilidade local; realizar campanha para orientar os moradores acerca da importância da preservação ambiental e sobre os riscos de desastres.
