PLANO DE CONSERVAÇÃO E RECUPERAÇÃO DA

# MATA ATLÂNTICA

BALNEÁRIO GAMBORIÚ

**OBJETO:** Execução de serviços técnicos especializados para a elaboração do Plano Municipal de Conservação e Recuperação da Mata Atlântica, Projeto Básico e demais documentos que integram o Pregão eletrônico nº 003/2021 – FUMDEMA.

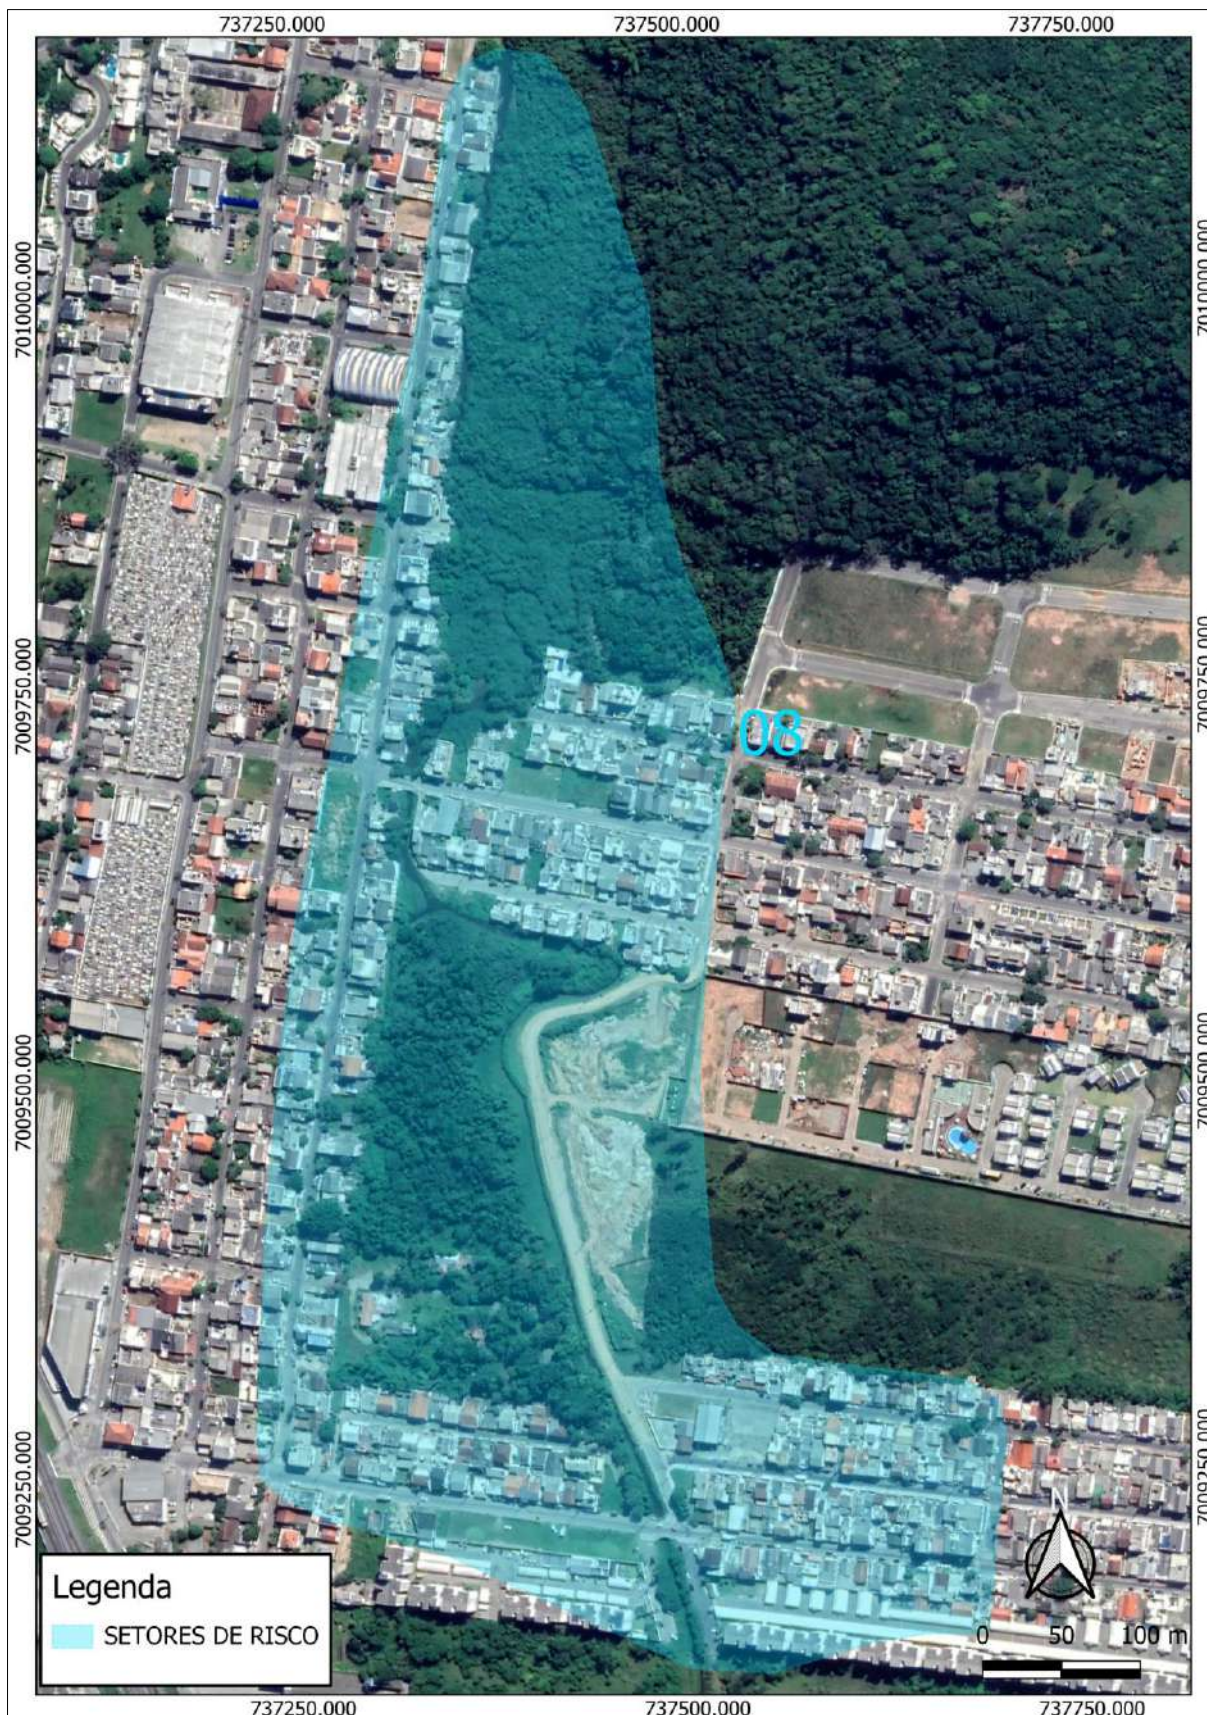
Este setor de risco está situado no entorno de um longo trecho do Rio das Ostras, entre os bairros São Judas Tadeus e Barra. Abrange uma área de 24,9 hectares, atingindo principalmente as ruas Donaciano Santos, Amara Pereira Corrêa e outras ruas transversais a estas. O local se apresenta densamente ocupado, havendo um padrão construtivo misto, com edificações em madeira e em alvenaria. Quanto à infraestrutura, se mostra deficiente em alguns pontos, em especial referente à drenagem de águas pluviais (PMBC, 2020).

Figura 65 - Risco Hidrológico: Setor de Risco 08.

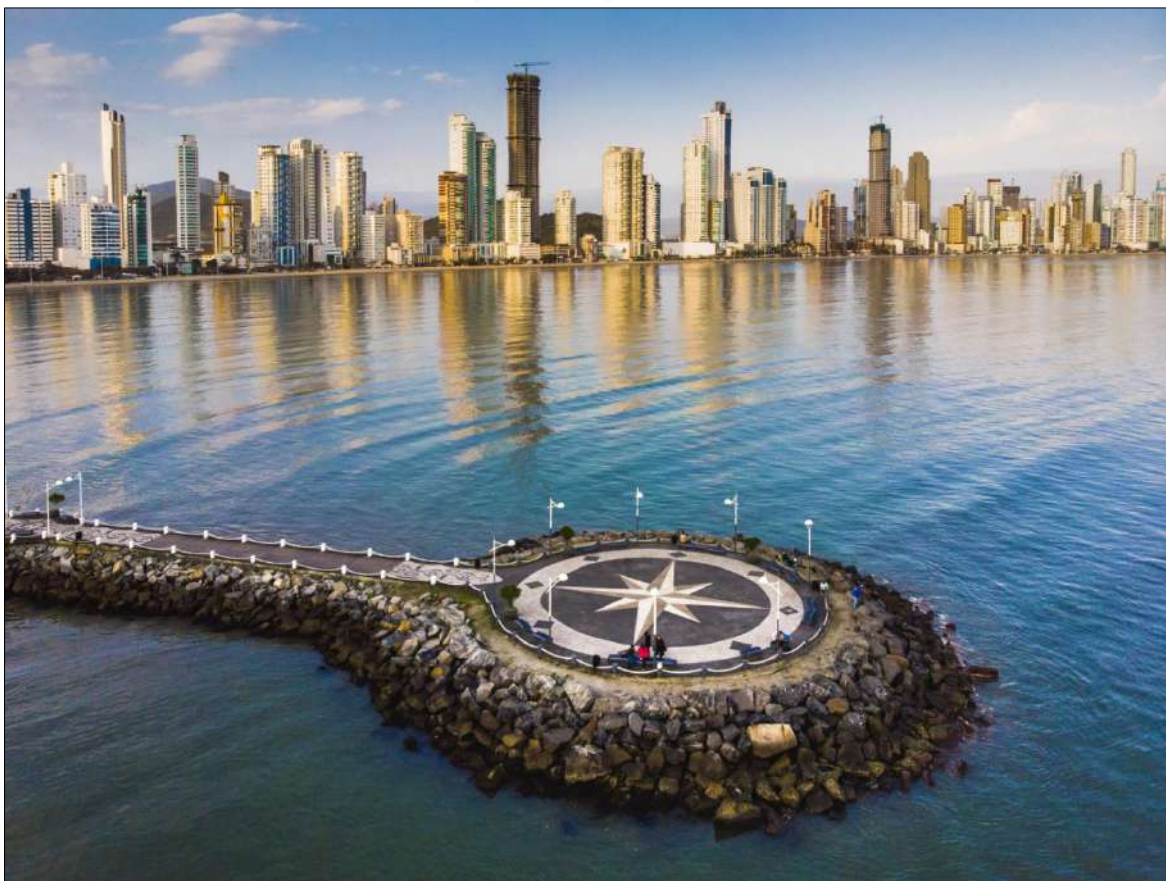
Figura 93 – Molhe da Barra Sul.

No limite sul da Praia Central, junto à foz do Rio Camboriú, está situado o Molhe da Barra Sul, também conhecido por Pontal Klaus Fischer. Constitui um dos principais pontos turísticos da cidade, uma vez que adentra uma grande distância no mar, com comprimento de 452 metros. Com isso, chegando a seu extremo, é possível não apenas observar o mar e as navegações de perto, mas também proporciona uma bela vista de toda a orla da praia.

Além de possibilitar a visita e passeio, o molhe também tem a finalidade de projetar o exultório do Rio Camboriú e o separar das águas do mar que banham a praia, sendo esta região da foz bastante movimentada com embarcações, sejam pesqueiras, de passeio e de turismo, entre elas, as embarcações do Barco Pirata, importante atração turística de Balneário, que tem seus pontos de embarque e desembarque nesta região, próximo ao Parque Unipraias.

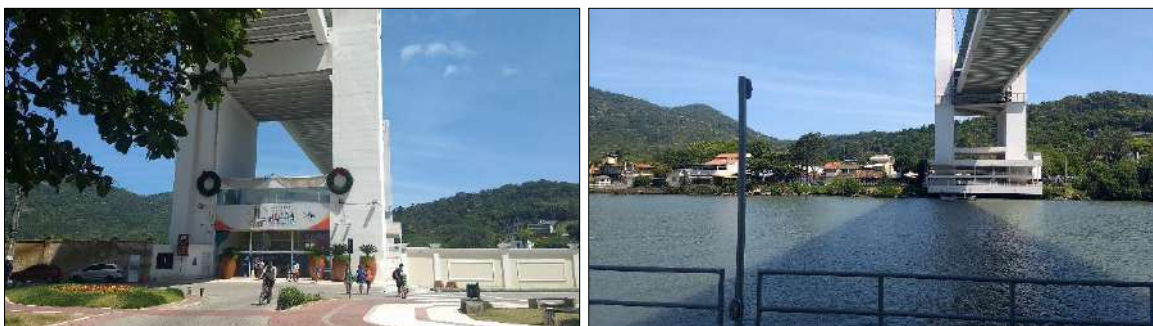
Figura 94 - Passarela da Barra, vista da Barra Sul.

Próximo ao Molhe da Barra Sul, está localizada a Passarela da Barra que cruza sobre o Rio Camboriú de margem a margem, fazendo a ligação entre a Barra Sul e o Bairro da Barra, com extensão de 190 metros, vão livre com 114 metros e altura de 57 metros. A estrutura permite a passagem de pedestres e ciclistas, contando com elevadores para maior acessibilidade. Suas dimensões e local de instalação também permitem belos visuais da região da foz do Rio Camboriú.

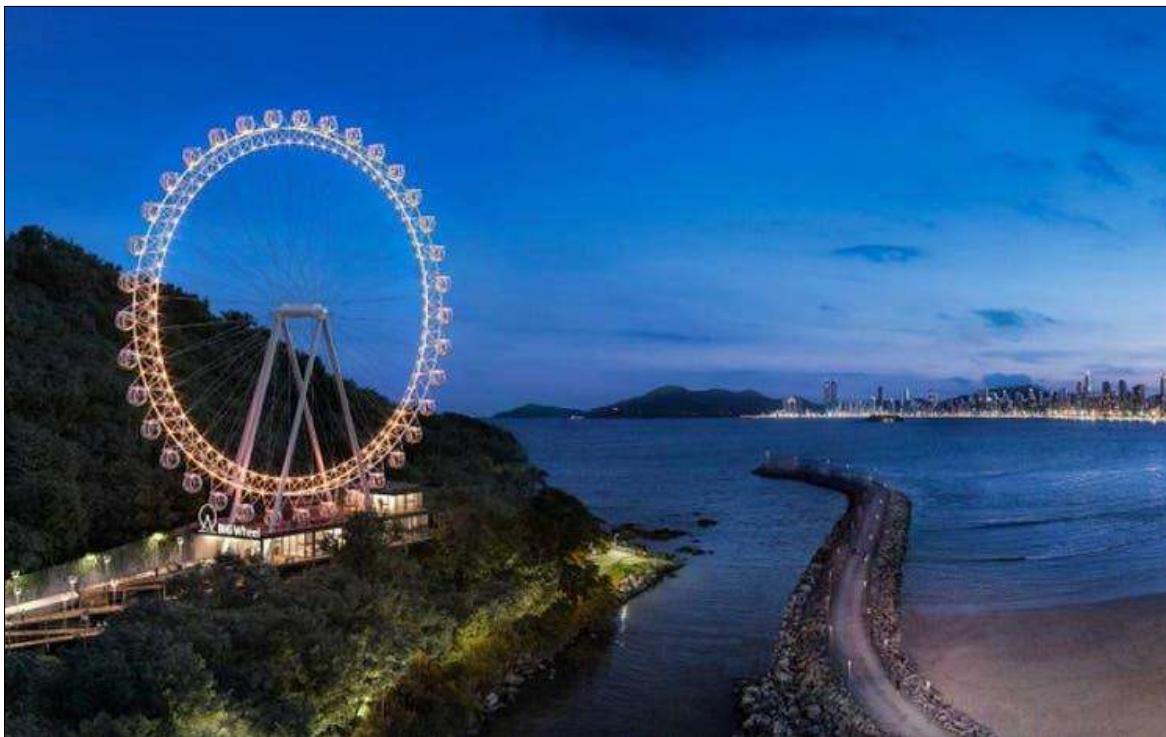
Figura 104 - FG Big Wheel, na Barra Norte em Balneário Camboriú.

Mais recentemente, uma nova atração foi instalada no município. Trata-se da roda gigante, ou, FG Big Wheel, construída no Pontal Norte pela empresa FG empreendimentos. Sua inauguração ocorreu em 10 de dezembro de 2020, estando aberto ao público. Em sua base, o empreendimento conta com estabelecimentos comerciais e de serviços, como lojas e cafés. A roda gigante apresenta um diâmetro de 65 metros, chegando a uma altura de 82 metros acima

do mar, e dispõe de 36 cabines para passageiros, permitindo, com sua localização, dar uma visão panorâmica de toda a orla da Praia Central e da cidade.

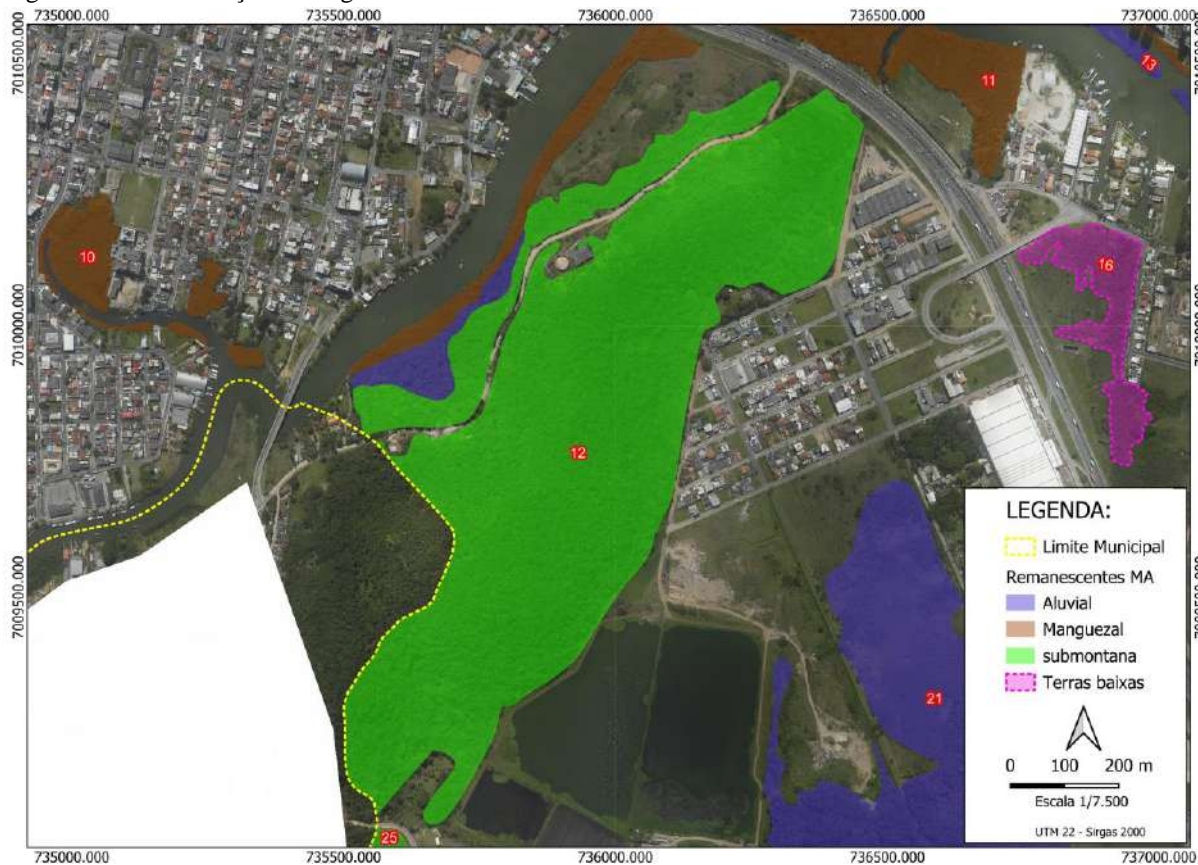
Figura 154 - Localização do fragmento 12.

O fragmento 12, com 53,39 hectares, é constituído pela formação Submontana (51,57 hectares) e Aluvial (1,82 hectares). O fragmento é cortado pela Avenida Santa Amaro, porém, foi considerando como um único fragmento devido à possibilidade de trânsito de animais entre suas partes.

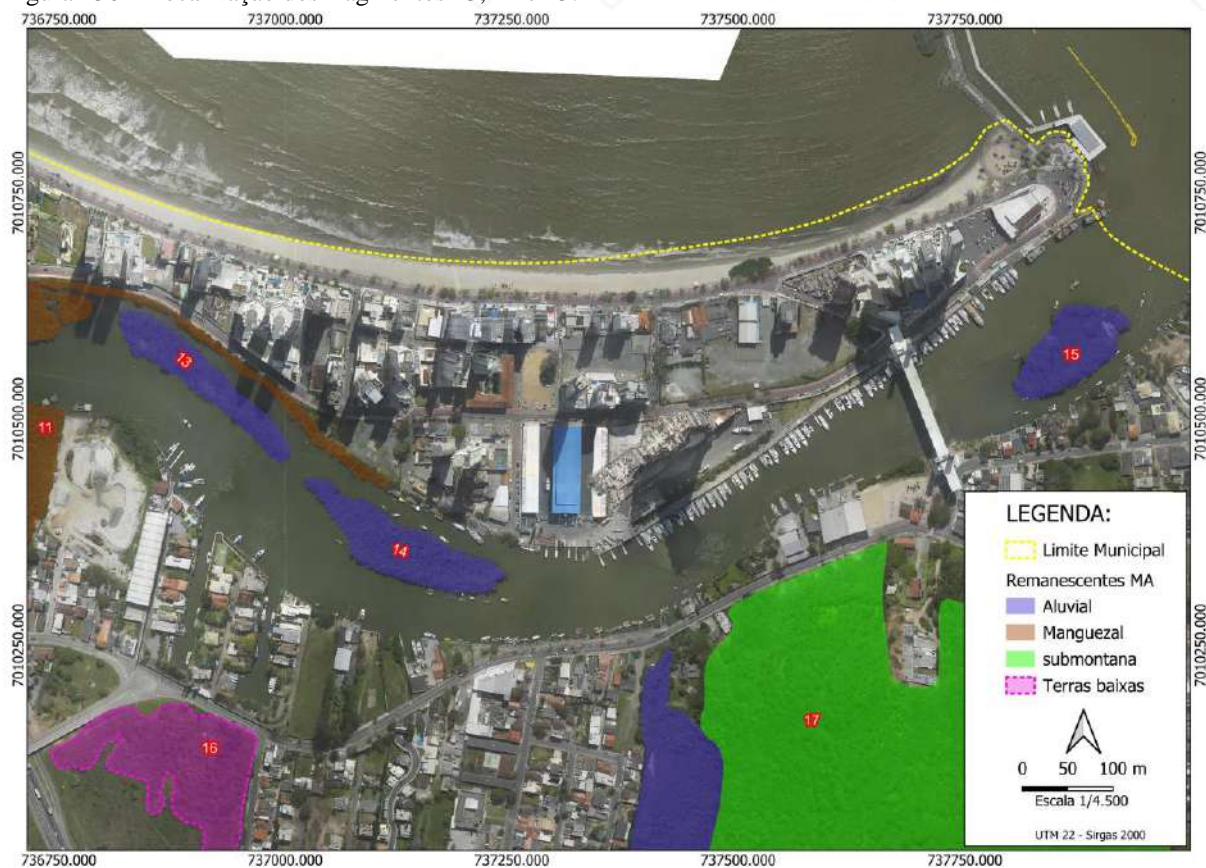
Figura 156 – Localização dos fragmentos 13, 14 e 15.

Os Fragmentos 13, 14 e 15, que somados possuem 2,6 hectares de vegetação, são os remanescentes da formação FOD Aluvial existente nas ilhas fluviais do Pescador, Serafim e Balaio, no Rio Camboriú.

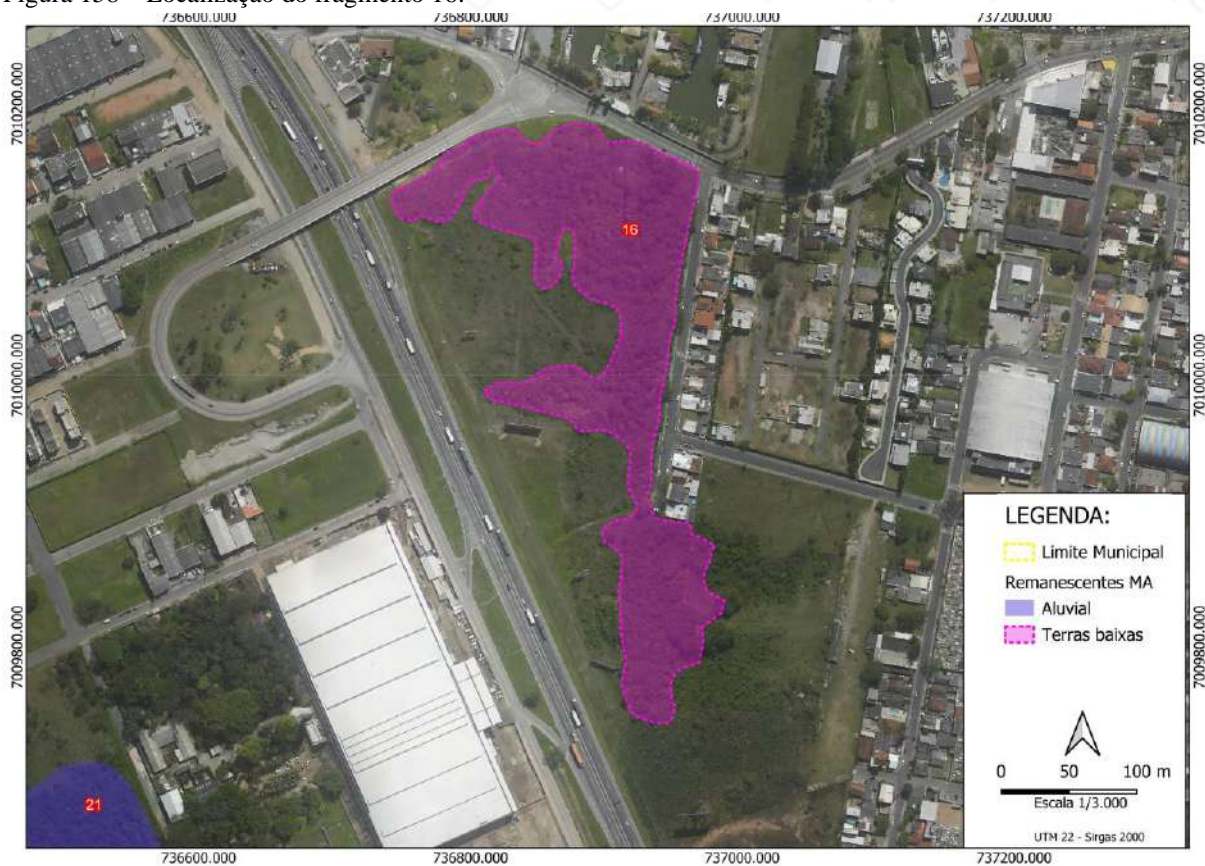
O fragmento 16, entre a BR 101 e a Rua Marcos Roberto Fernandes, é um remanescente da formação FOD Terras Baixas, com 3,33 hectares, degradado pela ação antrópica.

Figura 158 – Localização do fragmento 16.

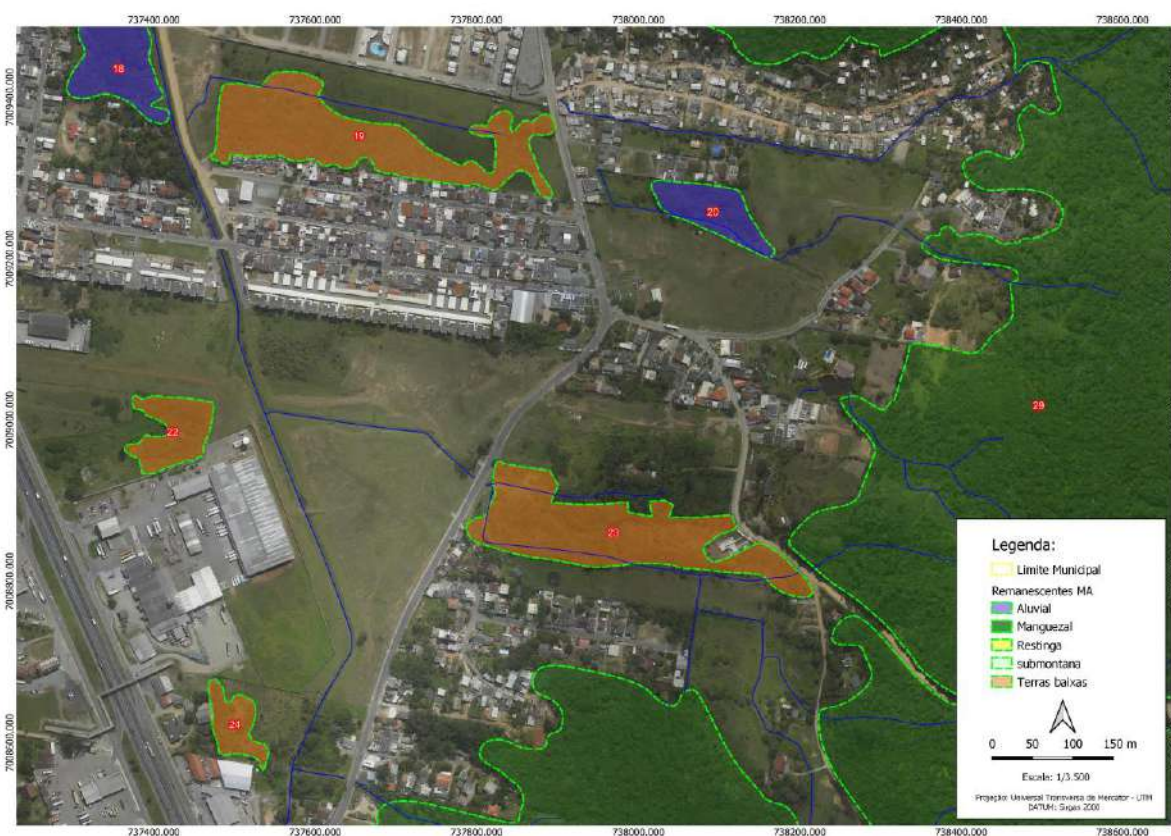
Figura 162 – Localização dos fragmentos 18 ao 24.

Os fragmentos 18 ao 24, se localizam na região do bairro Nova Esperança, sendo fragmentos isolados no meio da urbanização. O fragmento 18 possui área de 1,76 hectares, com formação FOD Aluvial, com influência do Rio das Ostras. O fragmento 19, com formação FOD Terras Baixas, possui 2,77 hectares, o fragmento 20 e 21 com 0,68 e 35,97 hectares respectivamente e formação FOD Aluvial, os fragmentos 22, 23 e 24 possuem 0,67, 2,74 e 0,42 hectares respectivamente e formação FOD Terras Baixas. Apesar de serem remanescentes de uma área menos adensada, sofrem com a ação antrópica e possuem a diversidade vegetal original alterada.

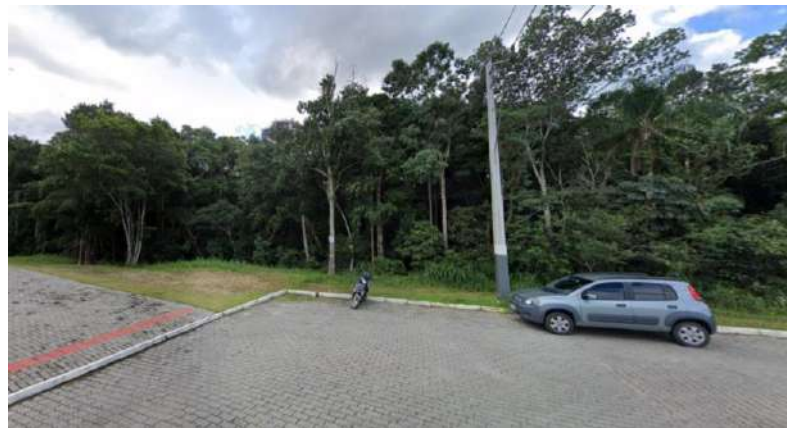
Figura 166 – Fragmento 21.

O fragmento 21 está localizado próximo à Estação de Tratamento de Esgoto da Emasa, sendo constituído de vegetação em diferentes estágios de sucessão, variando do estágio inicial ao avançado.

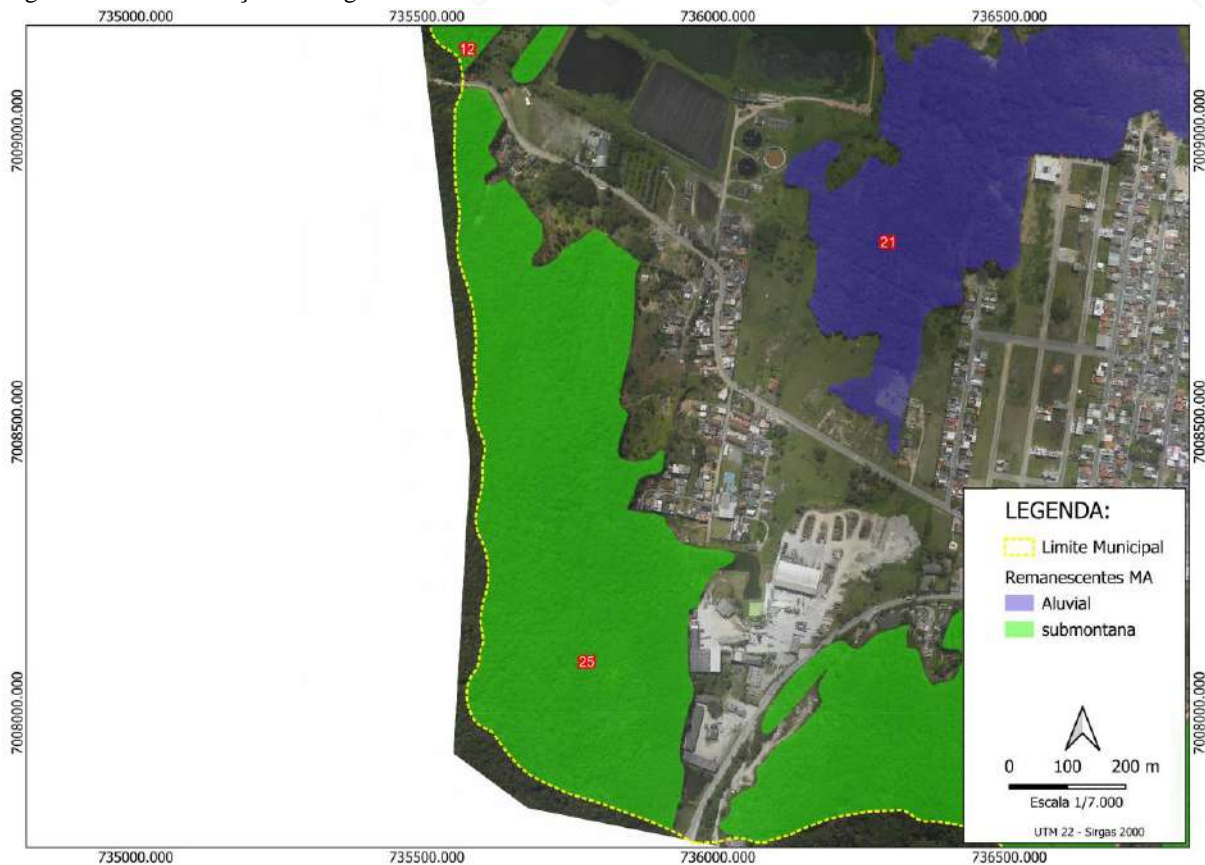
Figura 171 – Localização do fragmento 25.

O fragmento 25, formado de FOD Submontana, se localiza na divisa de Balneário Camboriú com o município de Camboriú, sendo que seu remanescente avança por este município. Possui 32,03 hectares e a possibilidade de compor um corredor ecológico com os fragmentos 12 e 26 e destes, com o 29 (este último o maior remanescente mapeado). Esta ligação entre os remanescentes, será possível a partir da construção de passarelas para a fauna, representada por caminhos seguros, subterrâneos ou aéreos, para a travessia das vias próximas a estes, inclusive sobre a BR 101.

Já na porção sul/sudeste, o “fragmento 26” (figura 171) possui conexão com os remanescentes florestais do município de Camboriú, com grande importância para o estabelecimento de um corredor ecológico e possível constituição de uma Unidade de Conservação em cooperação com o município vizinho.

O “fragmento 29” (figura 179), isolado dos demais pela BR 101 e em parte inserido na APA Costa Brava, tem como desafio para se conectar com os demais, sobretudo com o “fragmento 26” (figura 171), o estabelecimento de um corredor de fauna que transponha a BR 101, próximo às coordenadas UTM 738056.2,7006940.9.

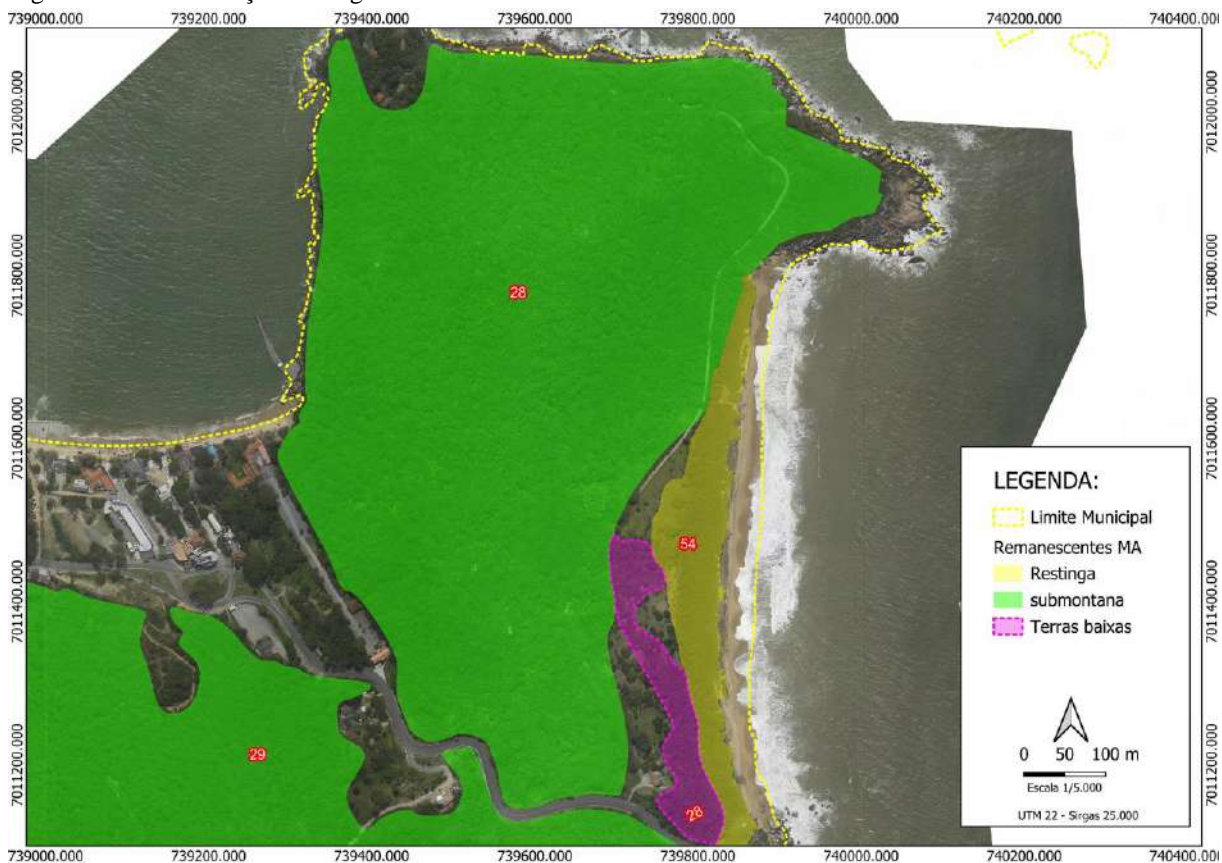
Figura 178 – Localização do fragmento 28.

O Fragmento 28 também é separado do 29 a partir da Avenida Rodesindo Pavan. Possui 41,07 hectares de área total, sendo 39,41 de FOD Submontana e 1,66 FOD Terras baixas. O remanescente situa-se entre a Praia de Laranjeiras e a Praia de Taquarinhas.

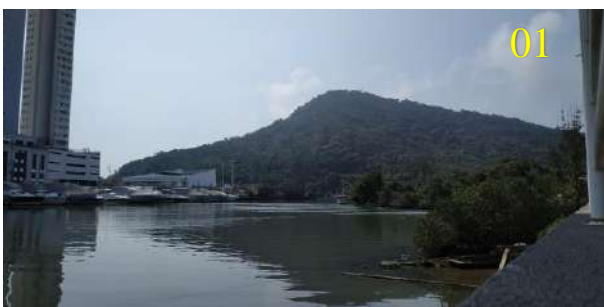
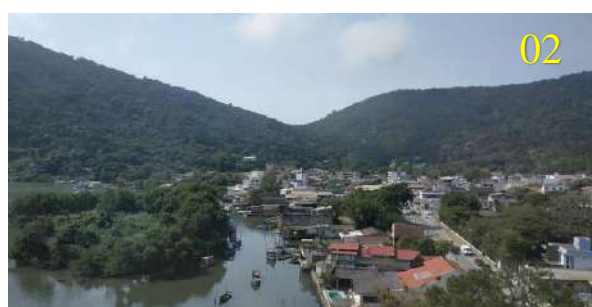
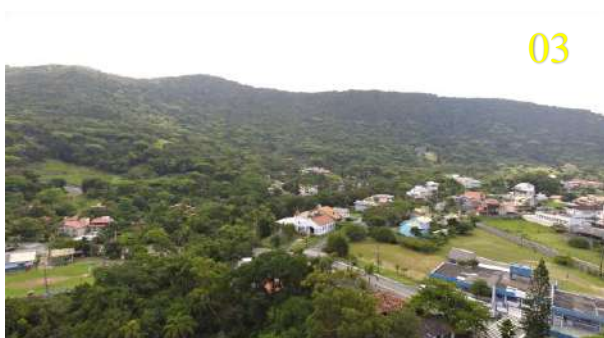
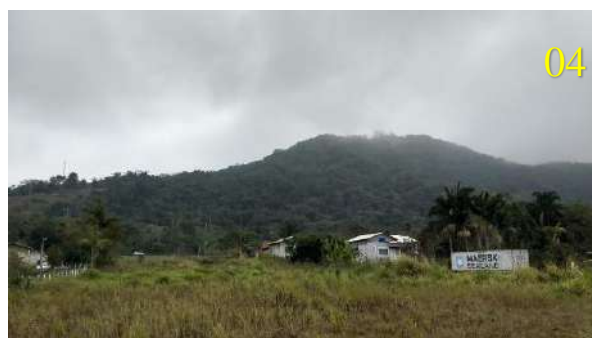
O fragmento 29, com 780,81 hectares é o maior remanescente da Mata Atlântica do município. Possui 774,28 de cobertura FOD Submontana, 5,78 Aluvial e 0,79 Terras Baixas.

Figura 180 – Fragmento 29 visto a partir da Passarela da barra (imagens 01 e 02) Praia de Taquaras e região do túnel da BR 101 (imagens 03 e 04).

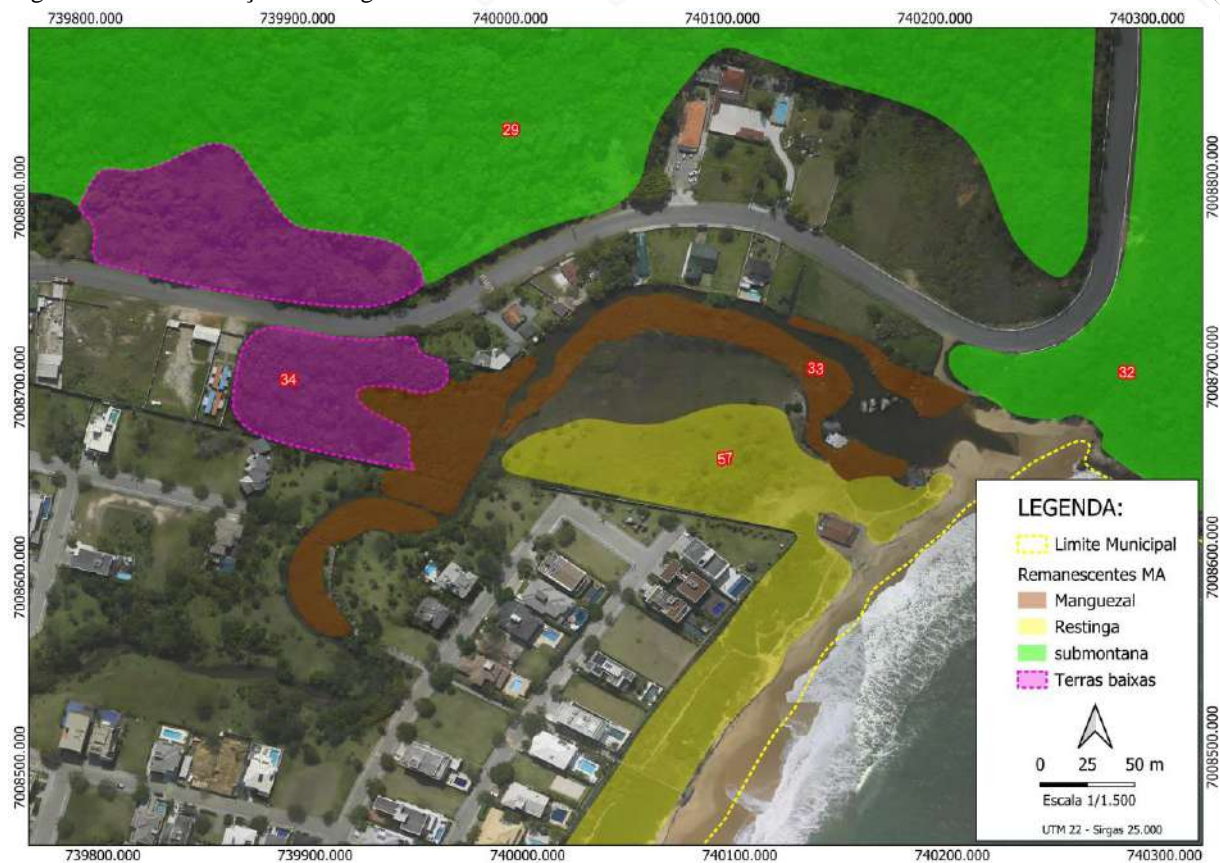
Figura 190 – Localização dos fragmentos 33 e 34.

Os fragmentos 33 e 34 são formações de manguezal e FOD Terras Baixas, com 0,95 e 0,49 hectares, respectivamente.

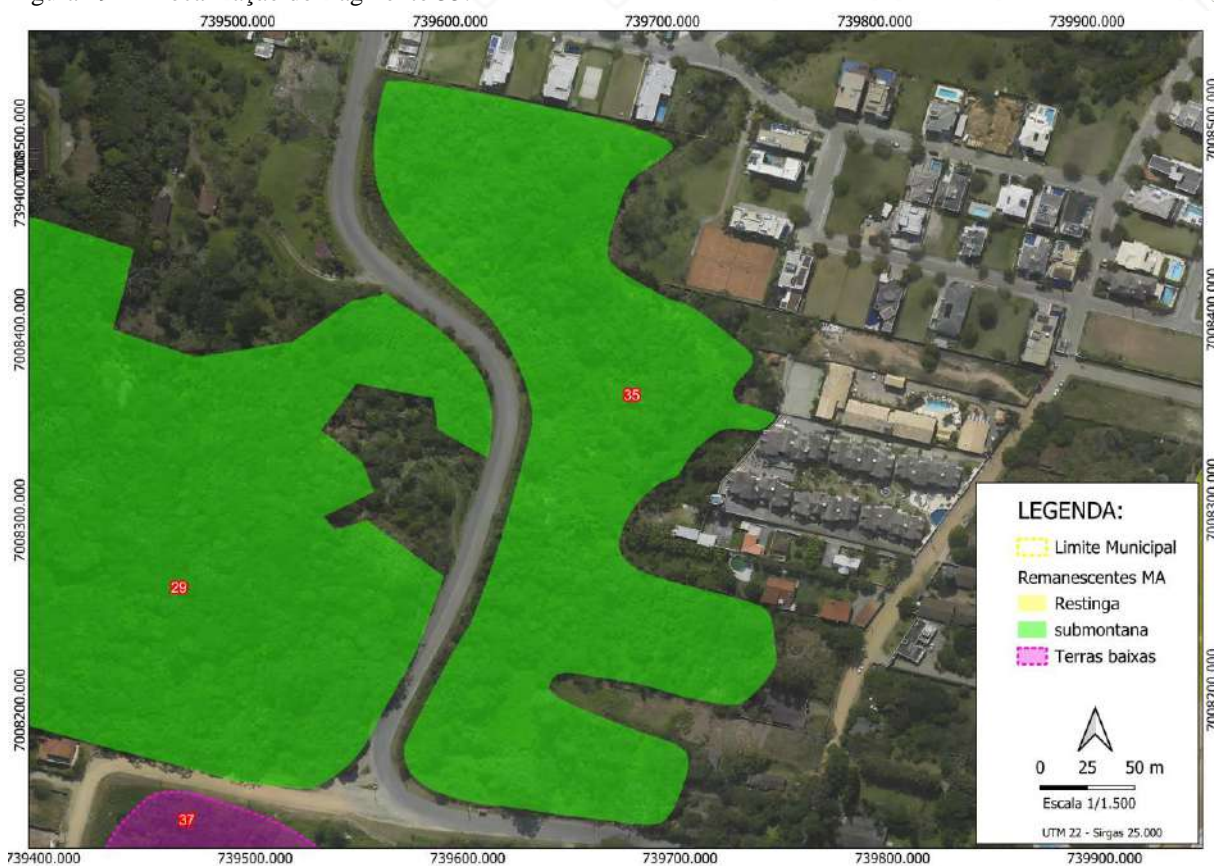
Figura 192 – Localização do fragmento 35.

O fragmento 35 é um recorte do fragmento 29, feito pela Av. Rodesindo Pavan. É um remanescente que compõe parte da APP do Rio Mariquinha na região da Praia do Estaleiro.

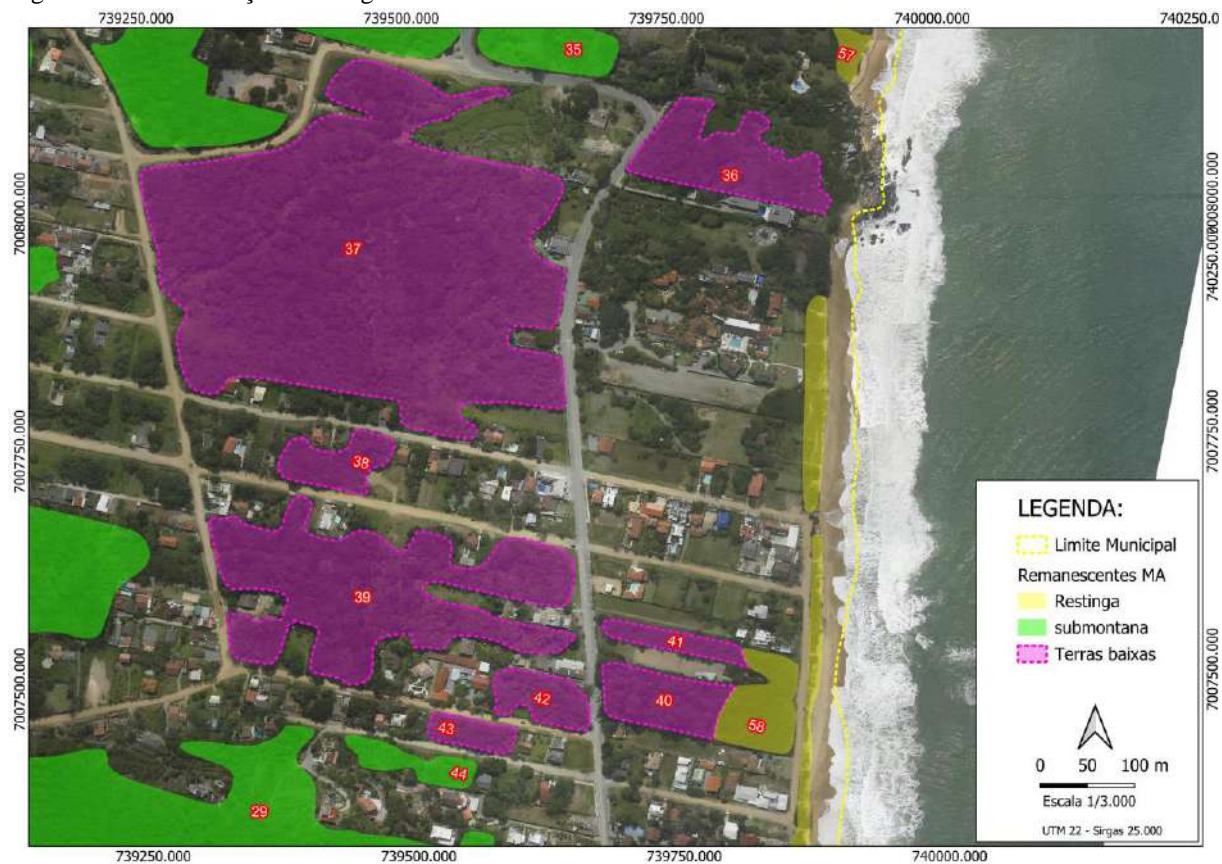
Figura 194 – Localização dos fragmentos 36 ao 44.

O fragmento 34 e os fragmentos do 36 ao 43, são remanescentes da FOD Terras Baixas que ocorrem na região da Praia do Estaleiro, em uma região com altitudes inferiores à 15 metros em relação ao nível do mar. O fragmento 44 está ligado à FOD Submontana.

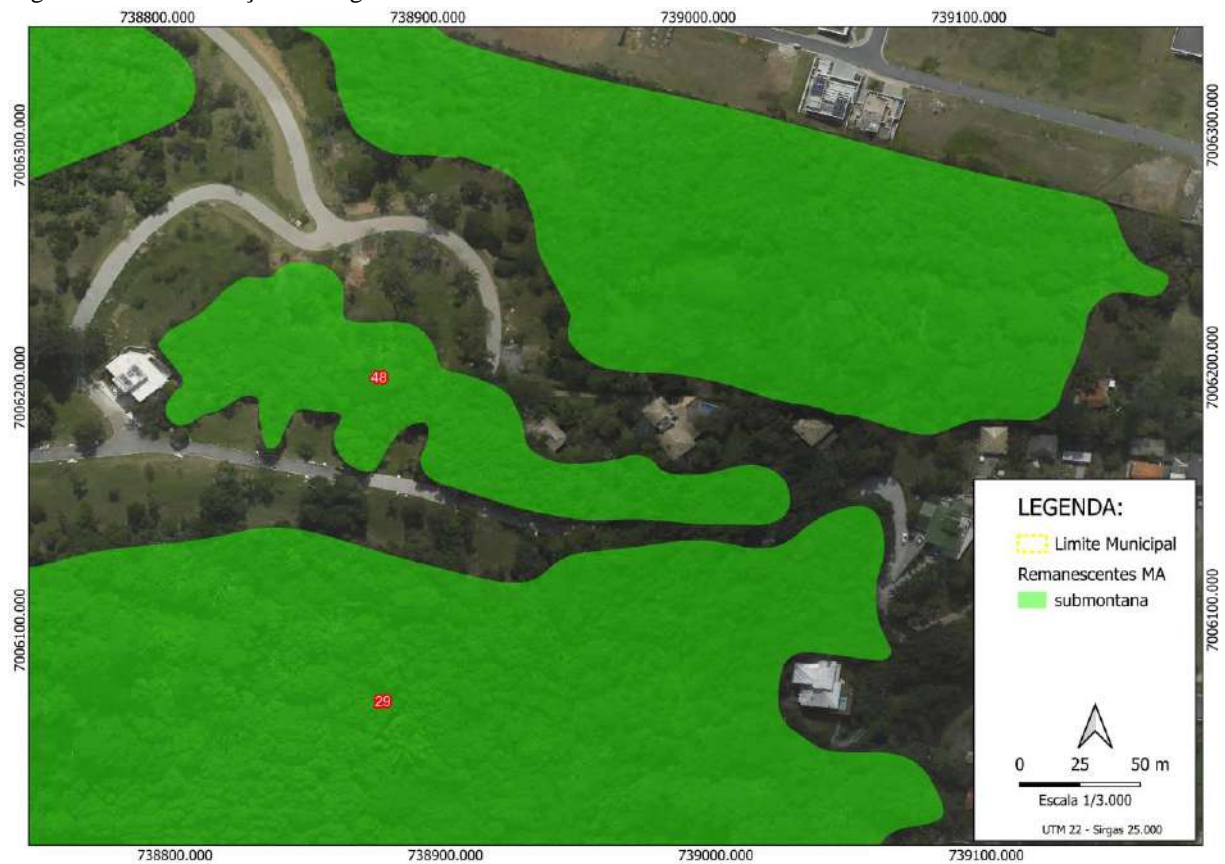
Figura 200 – Localização do fragmento 48.

O fragmento 48 é um pequeno remanescente, de 0,98 hectares, dentro de um condomínio particular cercado por muros, estando, dessa forma, isolado da vegetação vizinha.

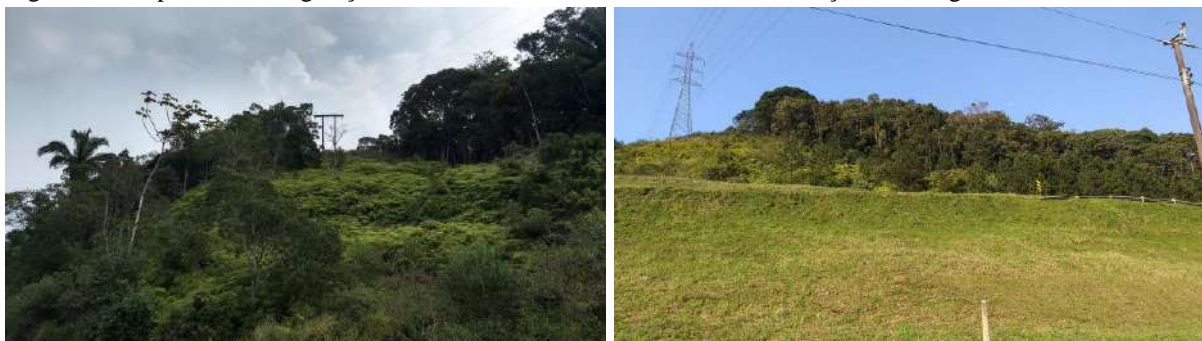
Figura 222 Supressão de vegetação em faixa de domínio de linha de distribuição de energia.
